令和4年度 第2回
勝尾城筑紫氏遺跡保存整備委員会

筑紫氏館跡地区の発掘調査について(現地視察)

令和4年度 筑紫氏館跡地区の発掘調査について

令和4年度 筑紫氏館跡地区発掘調査の概要

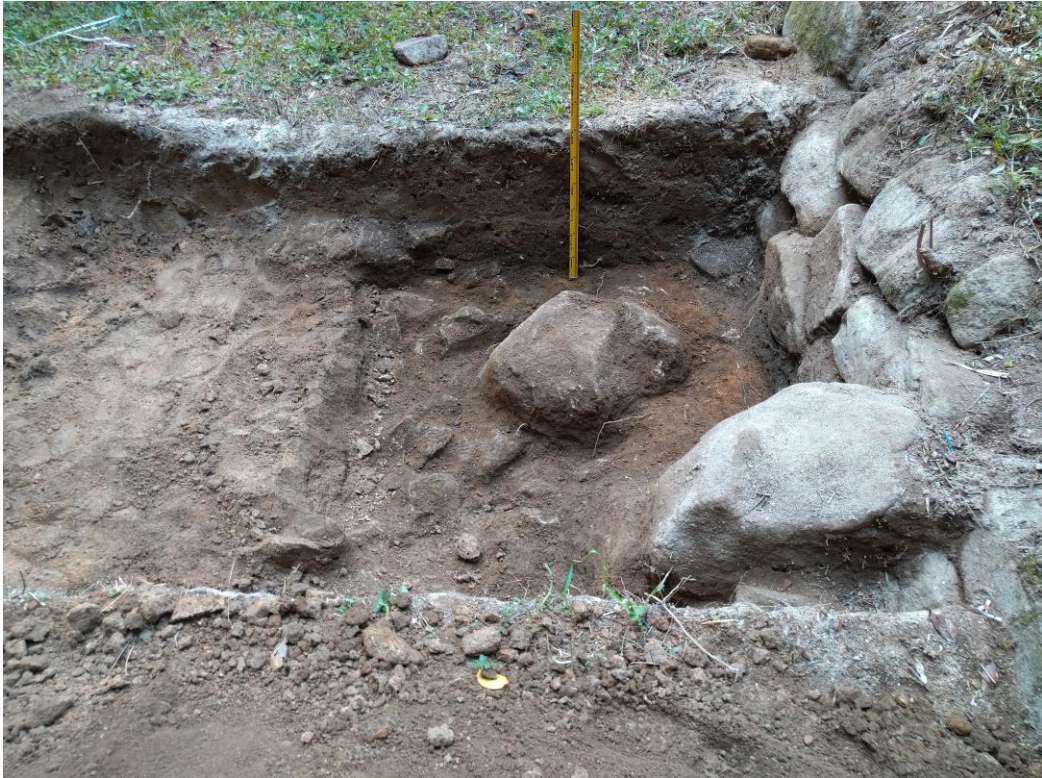
1. トレンチ1 (東から)

（1）トレンチ1の石垣の段数は3段で、残存する石垣の高さ約0.8mを測る。石垣上部は後世の改変を受けていると見られ、石垣の石材と思われる礫が石垣下部に散乱している。トレンチ内の北側では現地表面下約0.6mで、やや緩斜面であるが戦国期の面が検出された。トレンチ南側では現地表面下約0.9m掘り下げたところ、排水路的な様相のものが認められた。

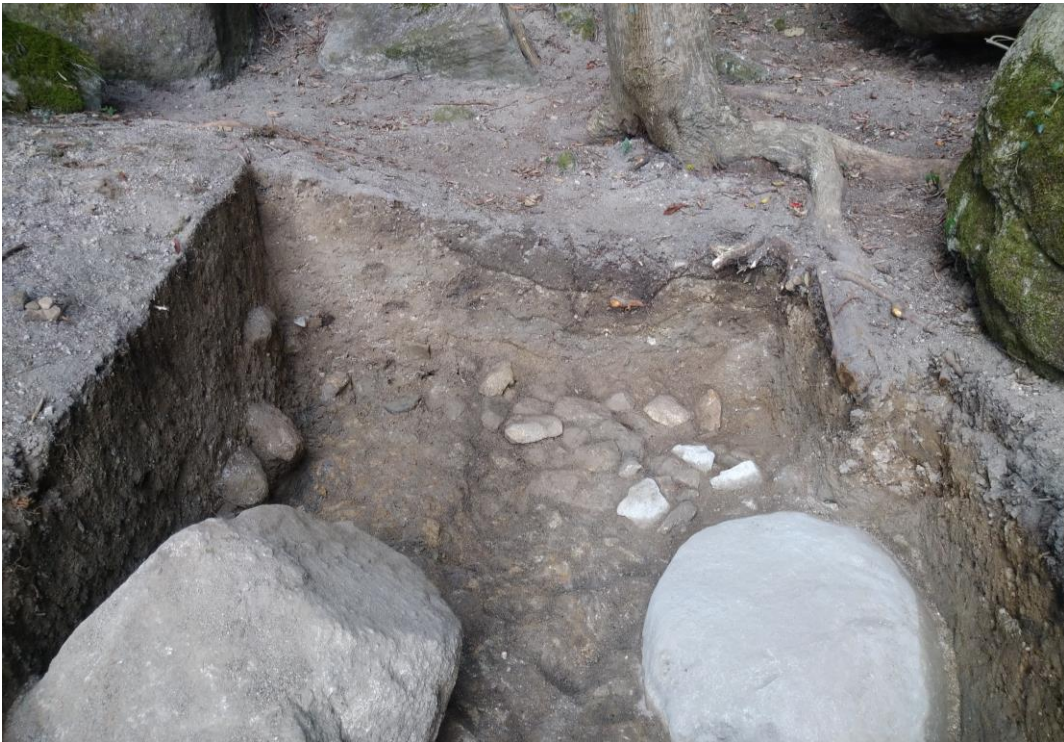
2. トレンチ2 (南から)

（2）トレンチ2の発掘調査の遺物は少量であったが土師器皿と瓦が出土した。これまで平成7年度と11年度の館主要部の調査で出土した遺物と同形のものであり、概ね16世紀代であると考えられる。近世以降の遺物は確認されていない。また、地山面と考えられる粘土層と石敷きが一部認められ、径約60～70cmの角が取れた丸い形状の石材が1石検出された。

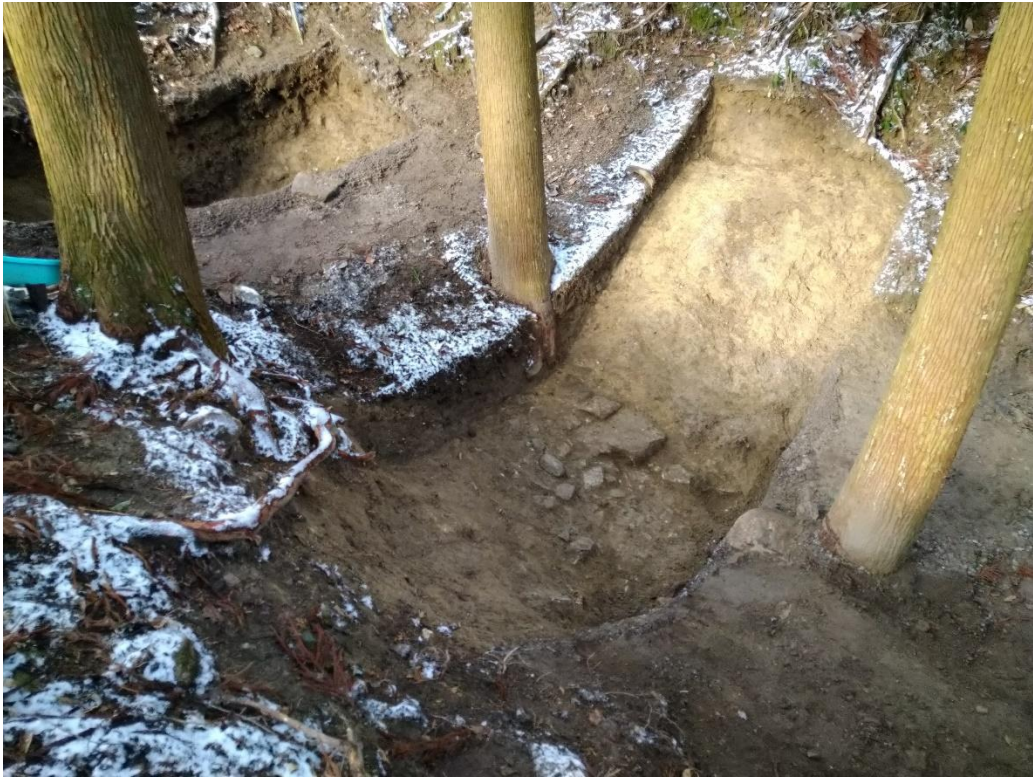
6. トレンチ5 (西から)

（3）トレンチ5と7を設定した谷部の地形は、当初は大雨等の流水による崩壊ではないかと考えていたが、地山整形の通路遺構として判断をしている。遺物は少量で土師器と瓦が認められ、（2）と同時期であると考えられる。このことから、館主要部（城主の居館）から勝尾城に至る通路とは別の通路になることが判明した。

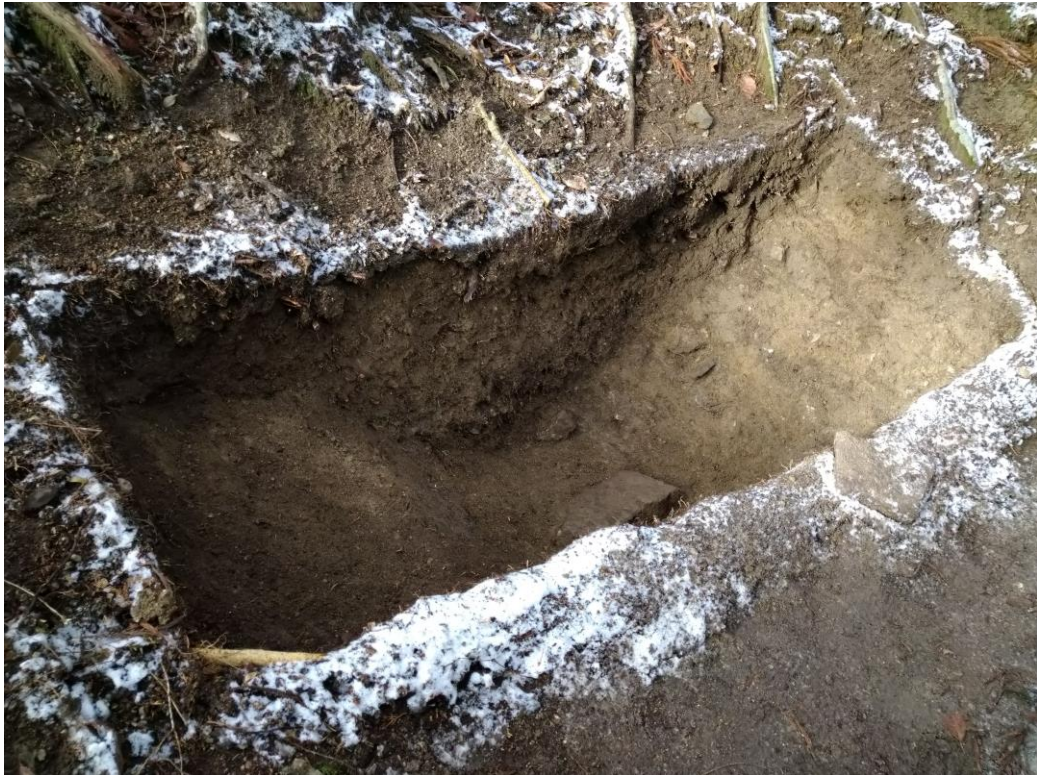
8. トレンチ7 (西から)

T - 7	1×2.5	トレンチ5の北約2mの地点に設定し調査を行った。トレンチ5より通路と考えられる面が検出されたことから、その延伸状況を把握するための調査を行った。	・現地表約80cm下で、扁平石が1石と瓦片を確認。 ・遺物は瓦と土師器が出土。	9
T - 8	3×0.5	現地表面で瓦片が多数散布する傾斜地であったため、その状況把握を行った。	・明確な遺構は検出されなかったが、瓦が多数出土。 (コンテナ1箱分)	10

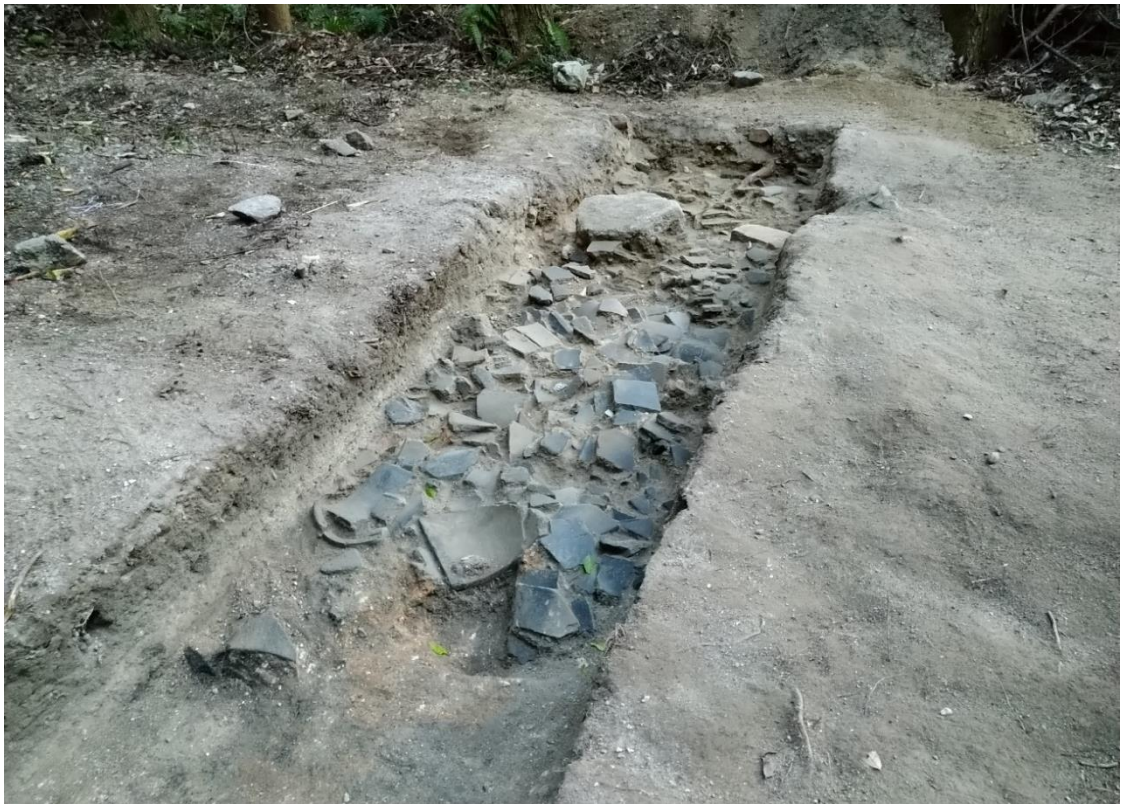
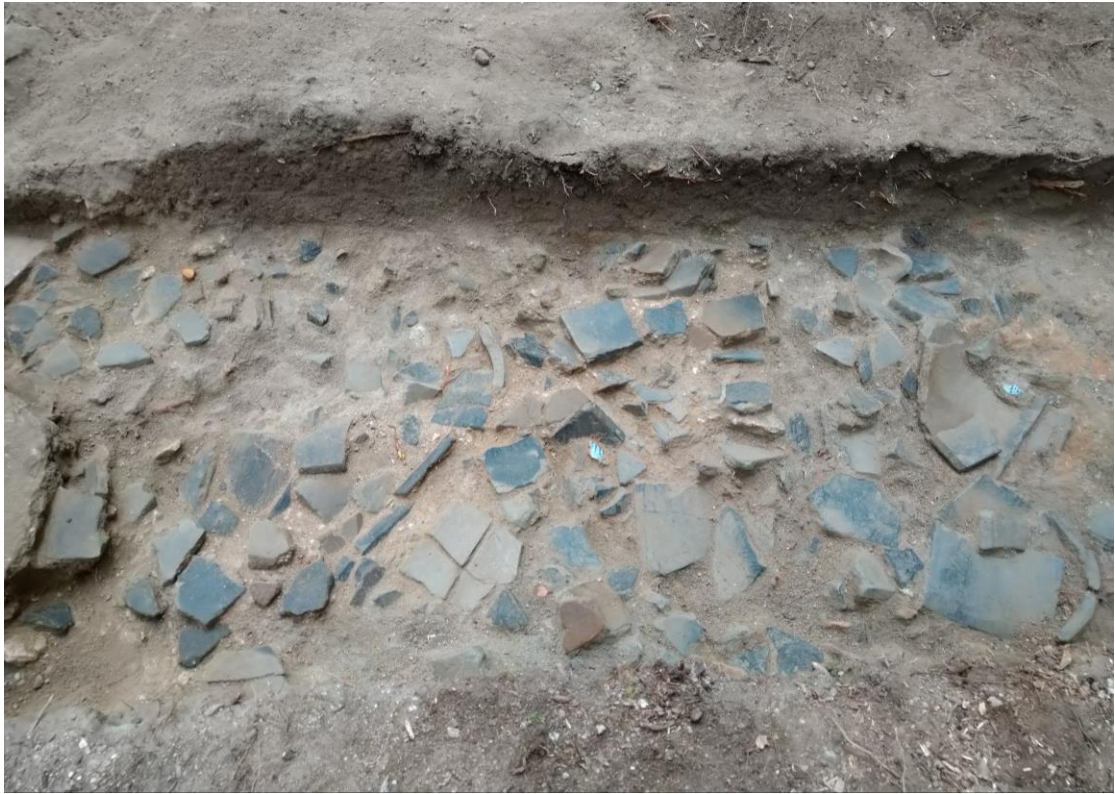
10. トレンチ9 (北から)

T - 9	6.5×1	平場④（長軸約9m、短軸約4m）は、筑紫氏が四阿屋神社から勧請した勝尾神社跡と伝えられ、地表面に瓦が多数散布していることから、建物等の遺構が認められる可能性が高いため調査を行った。	・現地表面下約20cmで、硬化面を確認。トレンチ内南側の約1/2で大量の瓦片と少量の陶磁器片が検出（整地面か）	10 ・ 11
T - 10	1×1	トレンチ3で石垣が崩壊した石材により、石垣の基底部の確認が出来なかったため、トレンチ3の南側約4mの地点にトレンチを設定した。	・現地表面下の約15cmで、硬化面を確認。	11

（4）トレンチ9の平場④は、現況で面的に広い空間地で、伝承で勝尾神社跡といわれている場所である。約20cm掘り下げで固く締まった整地面を検出したが、トレンチ9の南側半面から大量の瓦片を検出した。その状況から推測して、整地面を安定させるための補強材的なものとして転用されたのではないかと思われる。検出した瓦と陶磁器は中世のものと判断されることから、この平場④に中世以降の何らかの建物があった可能性が高い。

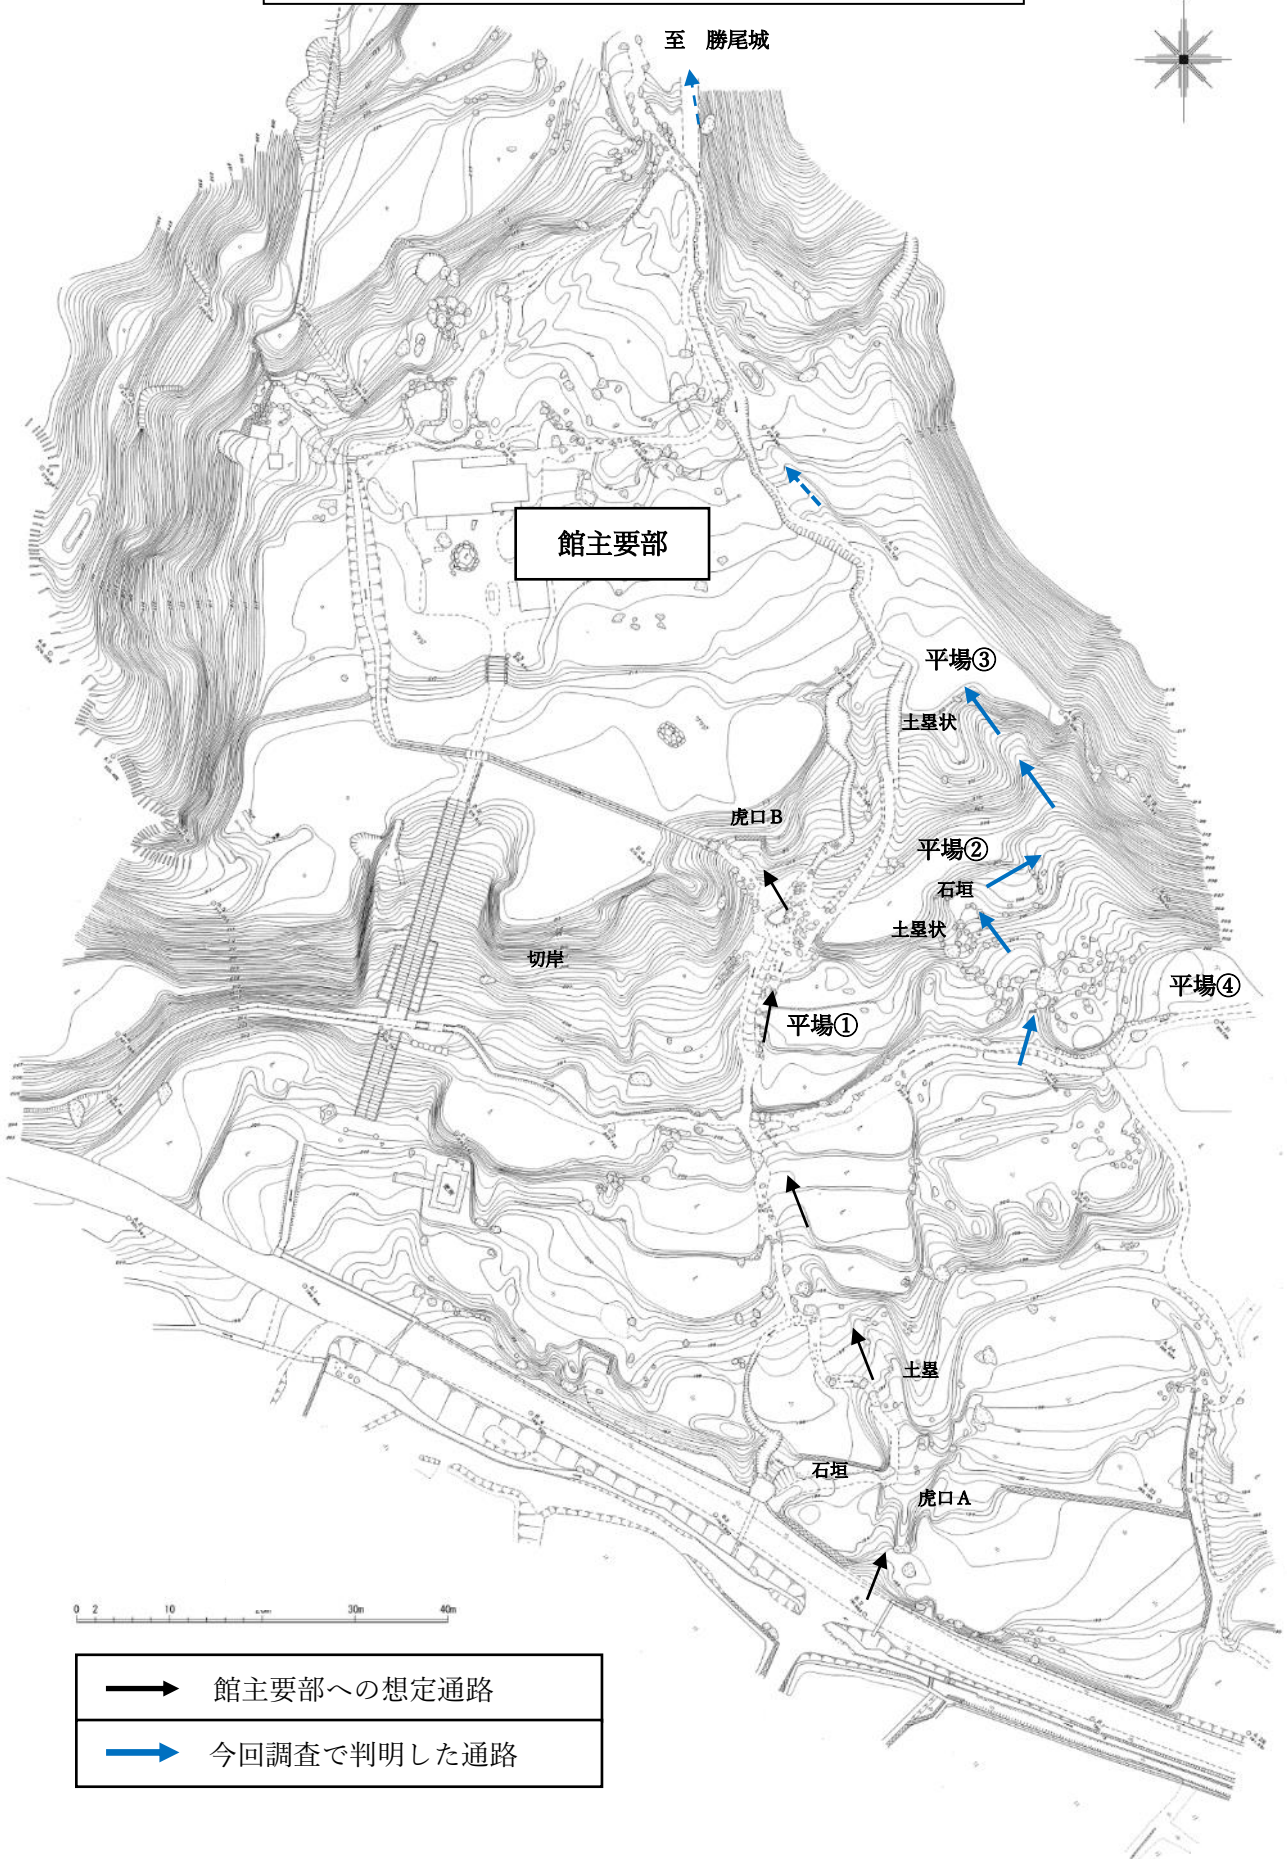
令和4年度 筑紫氏館跡地区 想定通路図

- 館主要部への想定通路
- 今回調査で判明した通路
