令和5年度 第2回

鳥栖市文化財保護審議会

秋葉町陶山家住宅について

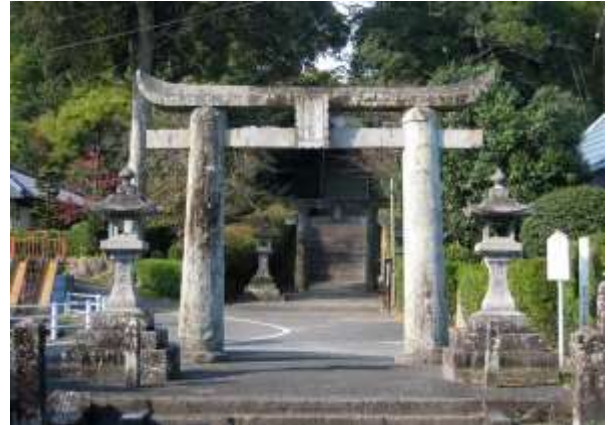
肥前鳥居保存処理範囲

- ・日当たりのよい南、西側面の剥離が著しい。特に、2段目は銘が彫られているため、剥離が進行すると銘が損失するおそれがある。
- ・歩行者に、石片が落下する危険がある。

作業対象 右柱 中央前面～右側面 (赤枠内)

- ・剥離が著しい箇所の保存処理、修復を行う。

①劣化調査:目視の他、赤外線サーモグラフィを使用して劣化の程度を調査する。

②亀裂充填処理:石片が浮き上がっている部分や隙間を樹脂で補強する。剥離した位置がわかる石片については接合する。

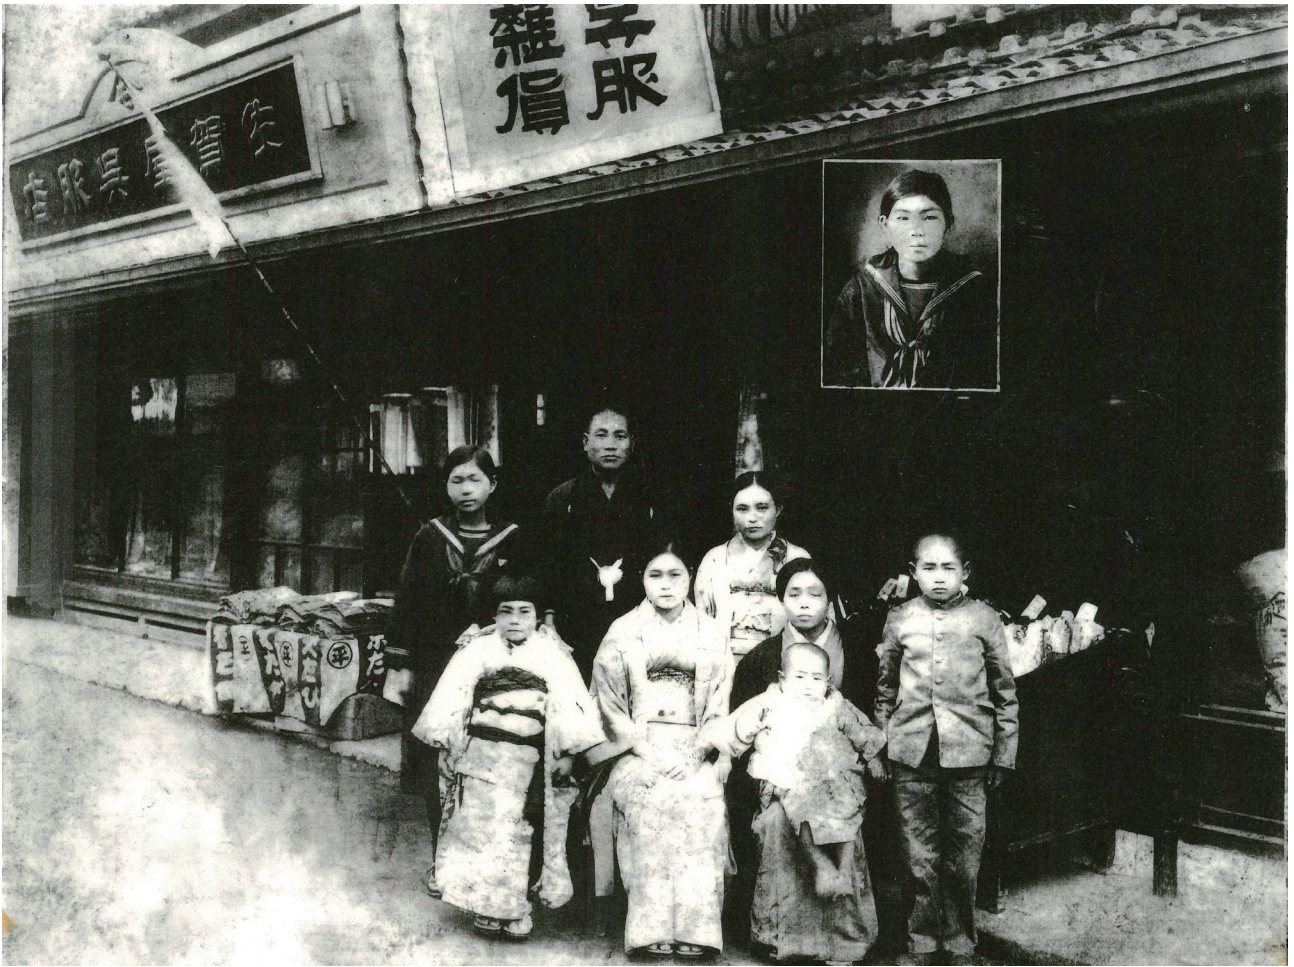
大正末か昭和の初めころの陶山家主屋（佐賀屋呉服店）

大正3年には、旭村儀徳の陶山森太郎が古賀熊太郎から家屋を購入し、呉服商の佐賀屋を営み現在に至る。佐賀屋は森太郎が明治32年に創業した店で、最初は現在の鳥栖市東町で日用雑貨の店を営んでいた。砂糖等の食品や布地も扱っていたという。当時賑わっていた長崎街道沿いに店を移転させることを希望し、現在の秋葉町1丁目1038番地に町家を購入し、呉服屋を始めた。

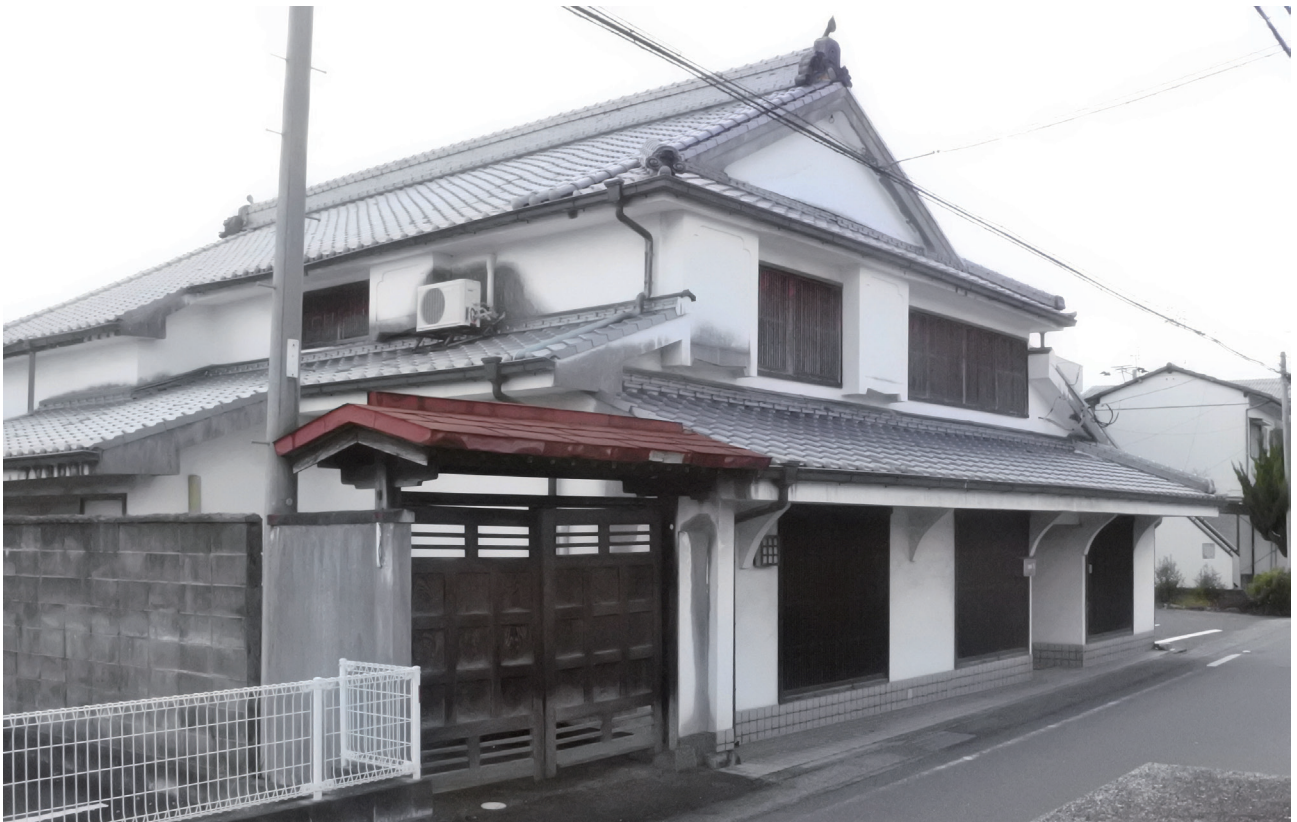
現在の陶山家主屋正面

正面（北側）の外観はこれまでショーウィンドウを設けたり出入り口の位置を変えたりするなど度々改修が行われているが、現在の姿は昭和62年に改修された当時のものであり、それ以降は外観の改修は行われていない。正面は左右と中央の半間の壁以外は床までの開口部となっており、ガラス戸の外に格子が嵌められている。町家らしい開放的な外観である。前下屋を支える腕木や持ち送りも土で覆われ漆喰で仕上げている。2階の窓のデザインも度々変わっているが、現在は雨戸の戸袋以外は引き違いの窓で、雨戸の代わりに格子戸が嵌められている。漆喰塗りの白い壁と格子で構成された端正なファサードとなっている。西側には開口部はなく、隠居部屋の掃き出し窓と2階の格子戸の小窓以外は開口部はない。南側の1階は縁側などがあり戸袋以外は床までの開口部となっている。2階には昭和62年に改修された出窓がつく。便所部分は改築されて現在の姿になっている。

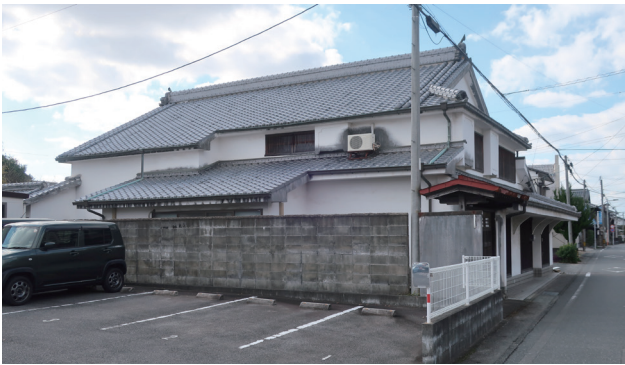
主屋東面

主屋は木造入母屋棧瓦葺妻入りの2階建ての白壁土蔵造り町家である。入母屋の上屋の梁間は4間、桁行7間で前面（北側）に下屋を下ろし左右に袖下屋がつく。裏側（南側）切妻屋根で下屋をおろす。1階は間口6間奥行き8間半の大型町家である。南西の台所は釜屋部分を撤去して新築されたものである。

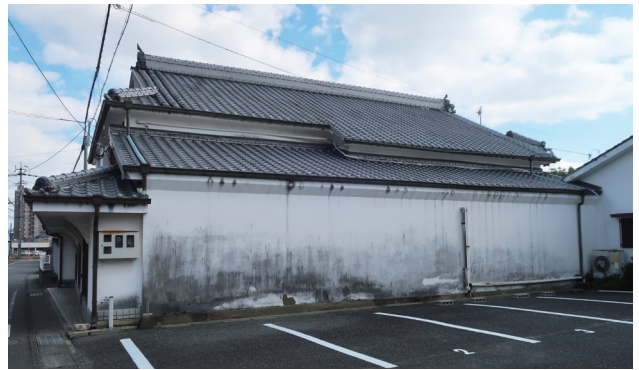
主屋東面

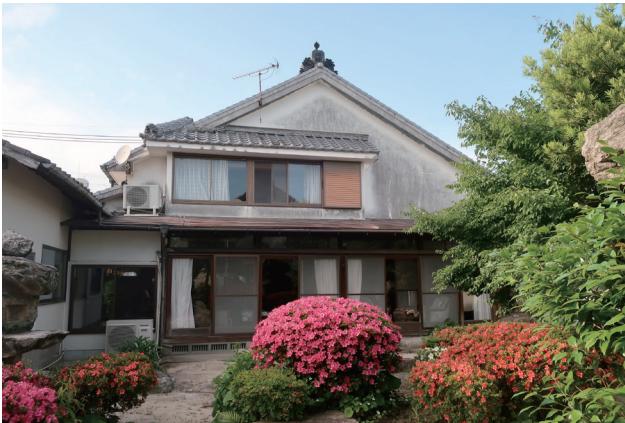
主屋南面

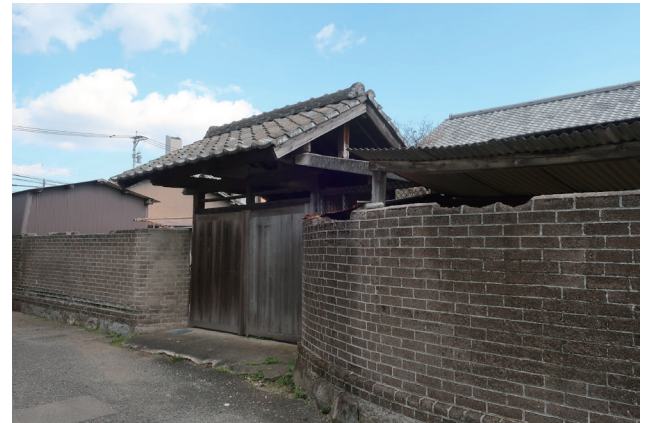
西側の鉾葺レンガ塀と薬医門

鉦滓レンガ塀と薬医門があり、簡易な倉庫が建っている。この薬医門から土蔵へ荷物を運び入れていたという。

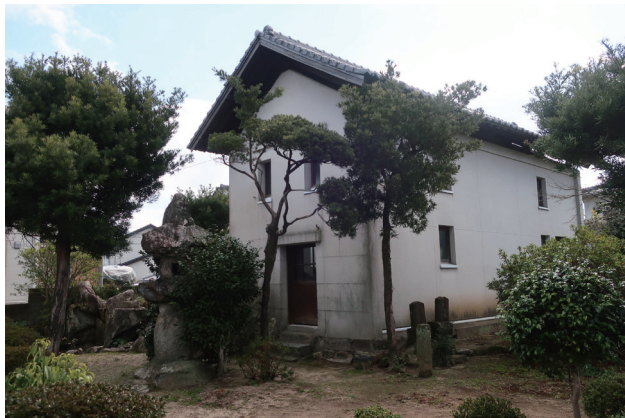
土蔵北面と西面

土蔵は間口2間桁行5間の2階建て切妻棧瓦葺き置屋根妻入りの土蔵造りである。現在は2階の床と床組は撤去され平屋建てとなっている。北側の出入り口以外の外壁周りは半間ごとに150～155mm角の柱が配されている。現在補強の135mm角の添え柱が1間ごとに付けられ梁が渡されている。外壁の仕上げは土壁漆喰塗りと考えられるが、現在、土壁は全て撤去され、妻側の外壁は柱列の外側に鉋滓レンガが積まれ外部はモルタルリシン吹き付け、内部はレンガ現しとなっている。桁行方向の壁の外部は下地板ラスモルタルリシン吹き付けで、内部は下地板が現しとなっている。出入り口は大戸の片引き戸である。窓は改修されアルミの滑り出し窓が嵌められ、西側外壁にはアルミドアが新設されている。外壁の改修はされているが、元の骨格や置屋根は変えられておらず、小作米などを収納していたと言われ、主屋とともに繁栄ぶりを示す建物と考えられる。

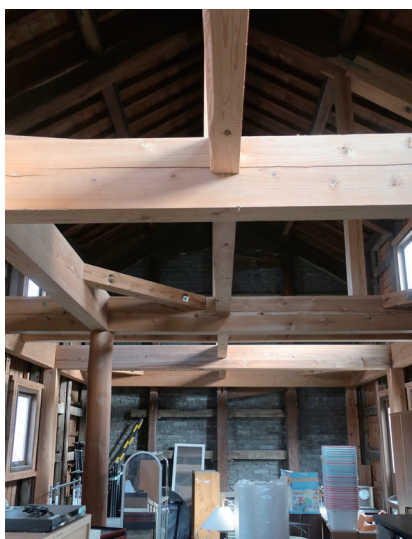
土蔵内部

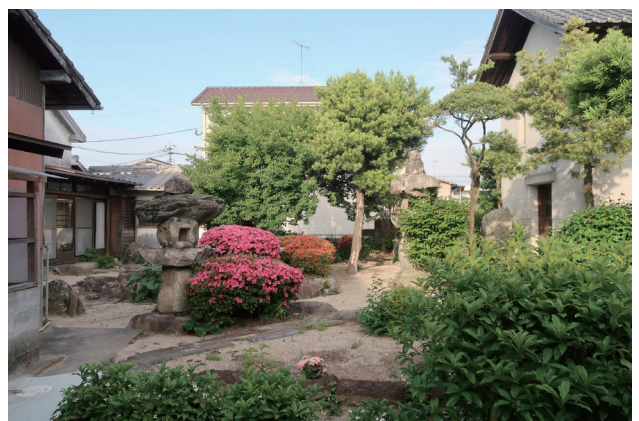
池のある庭園

旧長崎街道に北面して主屋が建ち、主屋南には池を配し庭園が設けられている。さらに庭園の南には土蔵が立ち、その南は畑となっている。主屋の東側には長崎街道に面して冠木門がある。主屋西側の1039-1には昭和の終わり頃までは別の町家が建っていたが陶山家が購入し現在は駐車場となっている。敷地西側の路地は昔からある路地で、これに面しては

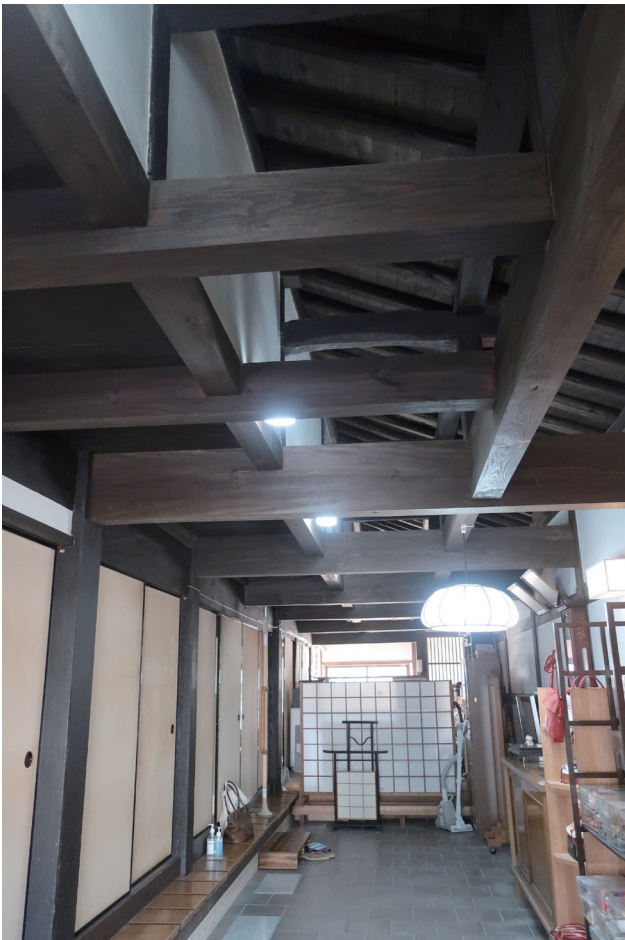
通り土間

1階の平面は、表から見て右手（西側）に1間半の通り土間があり、左手には2列の部屋が並ぶ。土間側の部屋は表から3畳のミセと玄関、8畳のミセ2とミセ3、12畳の居間となっている。座敷側の部屋は表から一部板張りの10畳の寝室、4畳間、8畳の次の間、8畳の座敷、1間幅の縁が並ぶ。次の間の東側には3畳の広さの仏間と昭和24年に増築された6畳の隠居部屋がつく。縁を介して便所が並ぶ。縁は半間幅であったが昭和24年の改修時に1間幅に広げ、更に昭和62年の改修時に8畳の居間と縁も繋いで12畳の一部屋になっている。居間から2階への階段が設けてある。通り土間の先には板張りの事務室が設けられている。この部分は半間幅の土間が裏へ通り抜けていたが事務室へ改修された。

座敷には床間、床脇、出書院がつく。出書院にはデザインされた繊細な組子の障子と欄間が嵌めてある。床間と床脇の間には狝潜りがつく。次の間との境にも組子の欄間が嵌められている。寝室にも床の間がつく。室内の壁は基本的に漆喰塗り、座敷と次の間の天井は竿縁天井、それ以外は根太天井となっている。土間は吹き抜けとなっており下屋の小屋組が現しとなっている。土間の西側の外壁部分の下地は土壁ではなく鉦滓レンガが使用されている。昭和24年の改修時に鉦滓レンガに変えられたと考えられる。

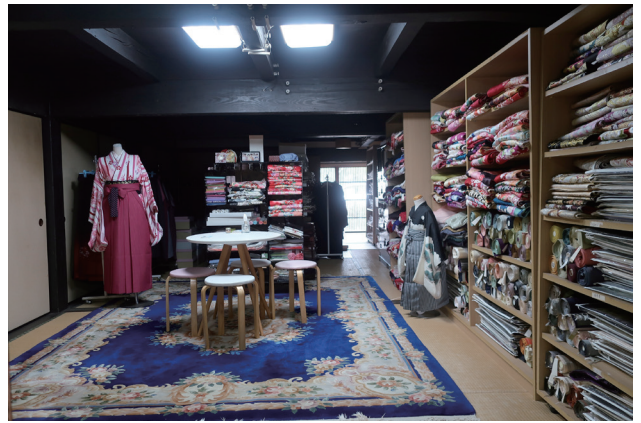
ミセ

小屋組は和小屋である。1階土間の大黒柱は230mm角である。ミセと土間の境の柱も230mm角や177mm角と大きい。他は50mm角程度の柱となっている。

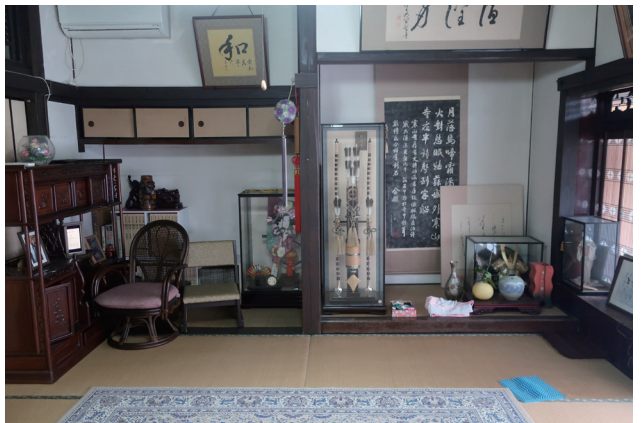
ザシキ

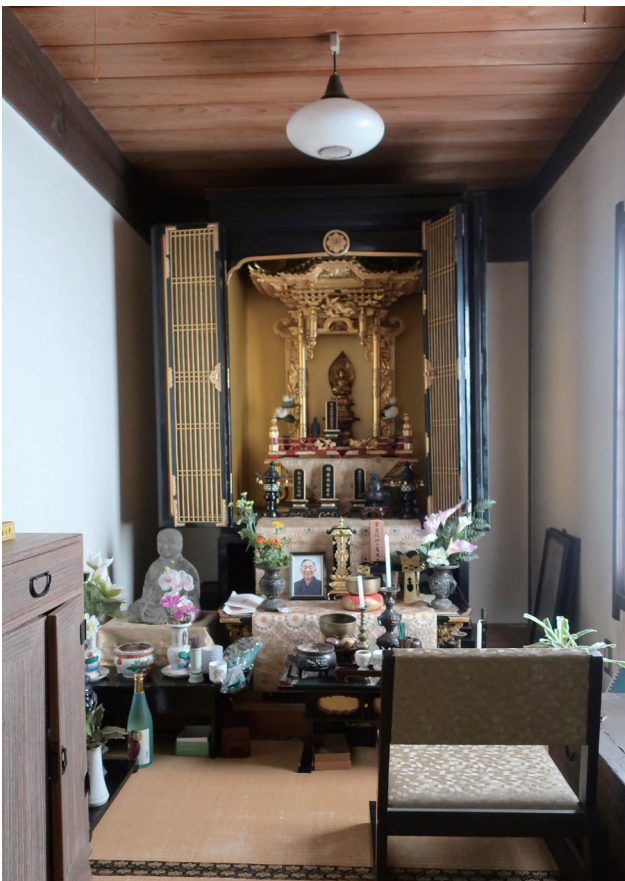
仏間

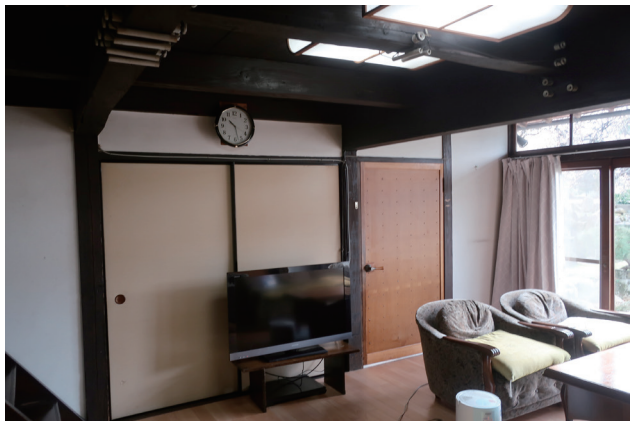
居間

建物は、大正2年に納屋2棟が解体された。昭和24年に陶山森太郎の子、熊太郎により主屋の増改修と釜屋、倉庫も改修されたようである。この時に、主屋の縁側は半間幅から1間へ拡張され、仏間と隠居部屋の増築、及び便所の改修が行われた。昭和62年に行われた改修では、居間と縁側が一部屋となり、奥の半間幅の通り土間が事務室になった。台所には床が張られ主屋の床と繋がった。

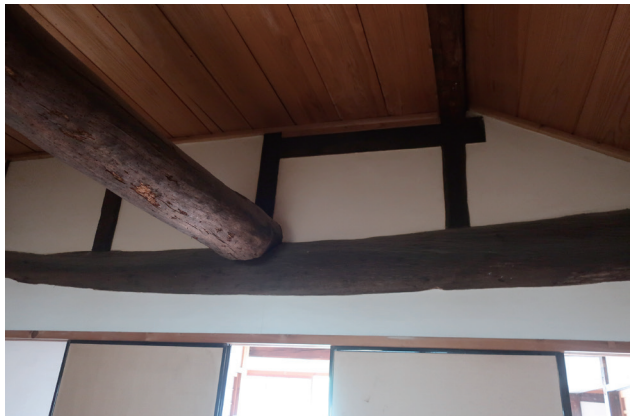
2階の部屋1の天井

室内の壁は基本的に漆喰塗り、東側の3室は天枰梁と地梁を現して、その上部に板張りの天井を張る。西側の納戸は、元使用人部屋で天井が張られておらず小屋組現しとなっている。
