鳥栖市文化財調査報告書第73集

ヒヤーガンサン古墳
復原整備事業報告書

鳥栖市教育委員会

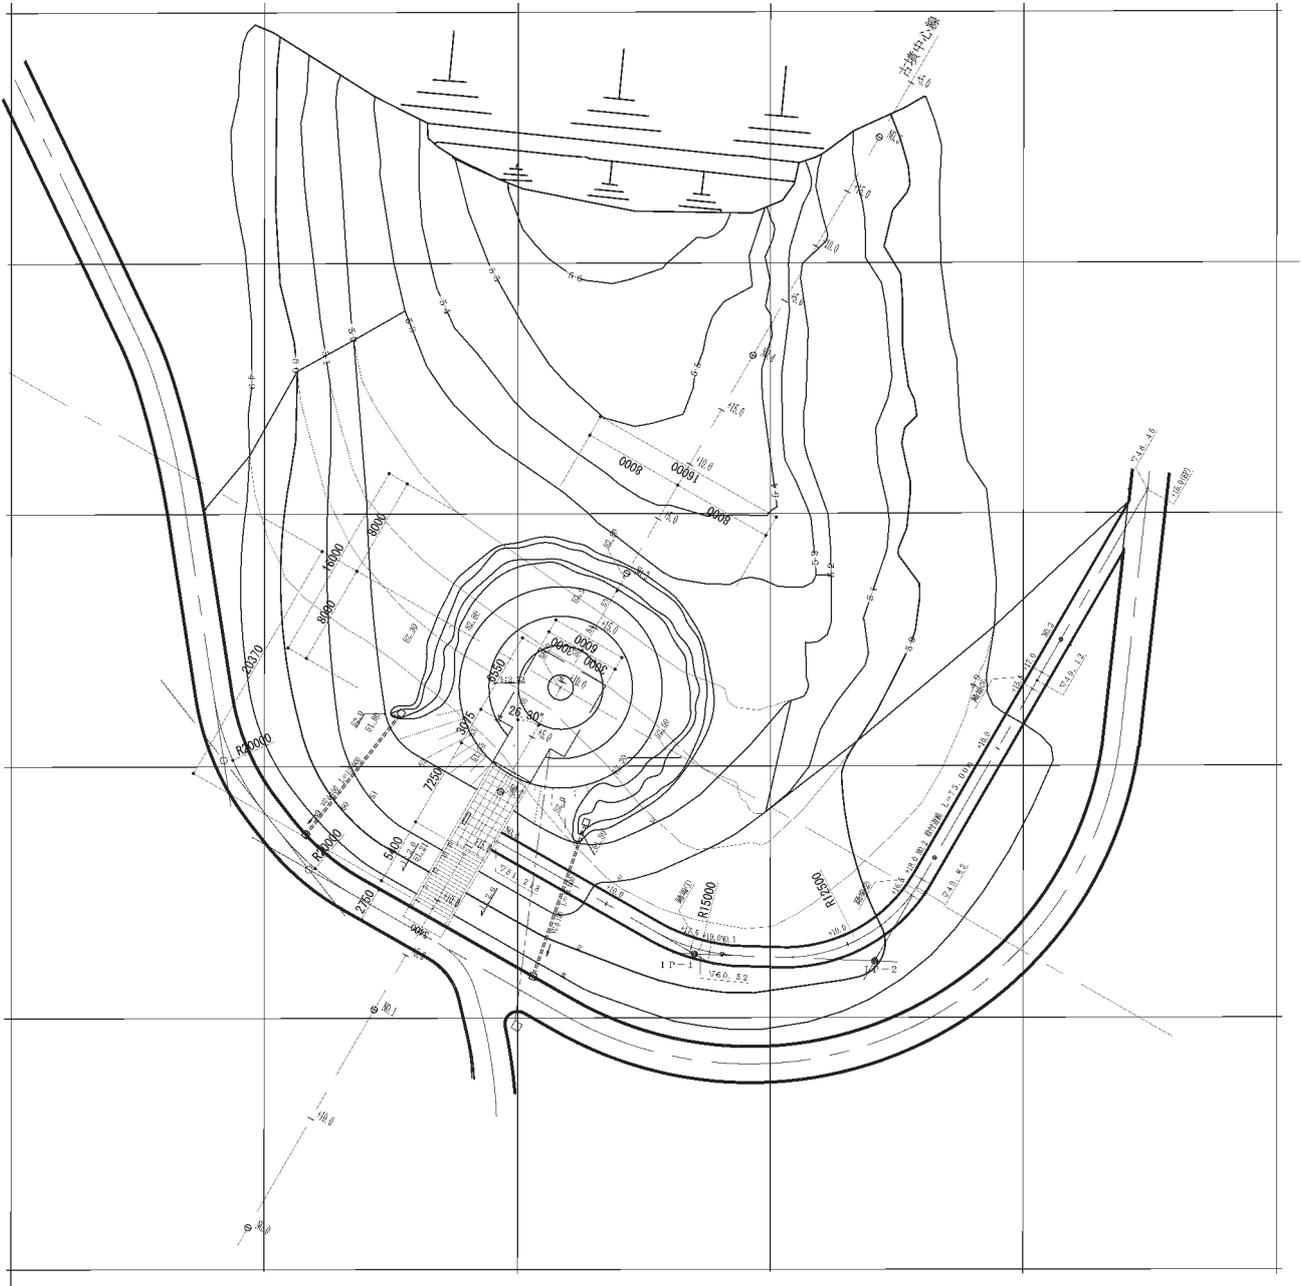
第5図 復原整備配置図 (1/600)

①工事の概要（第5図）

石室への誘導路となる階段・エントランスを墓道部分に設けた。

エントランスに古墳の概要を記した説明板を設置し、スロープ登り口に古墳石室への誘導サインならびに保存地区の丘陵とそこに包蔵される柚比梅坂遺跡の説明板を設置した。

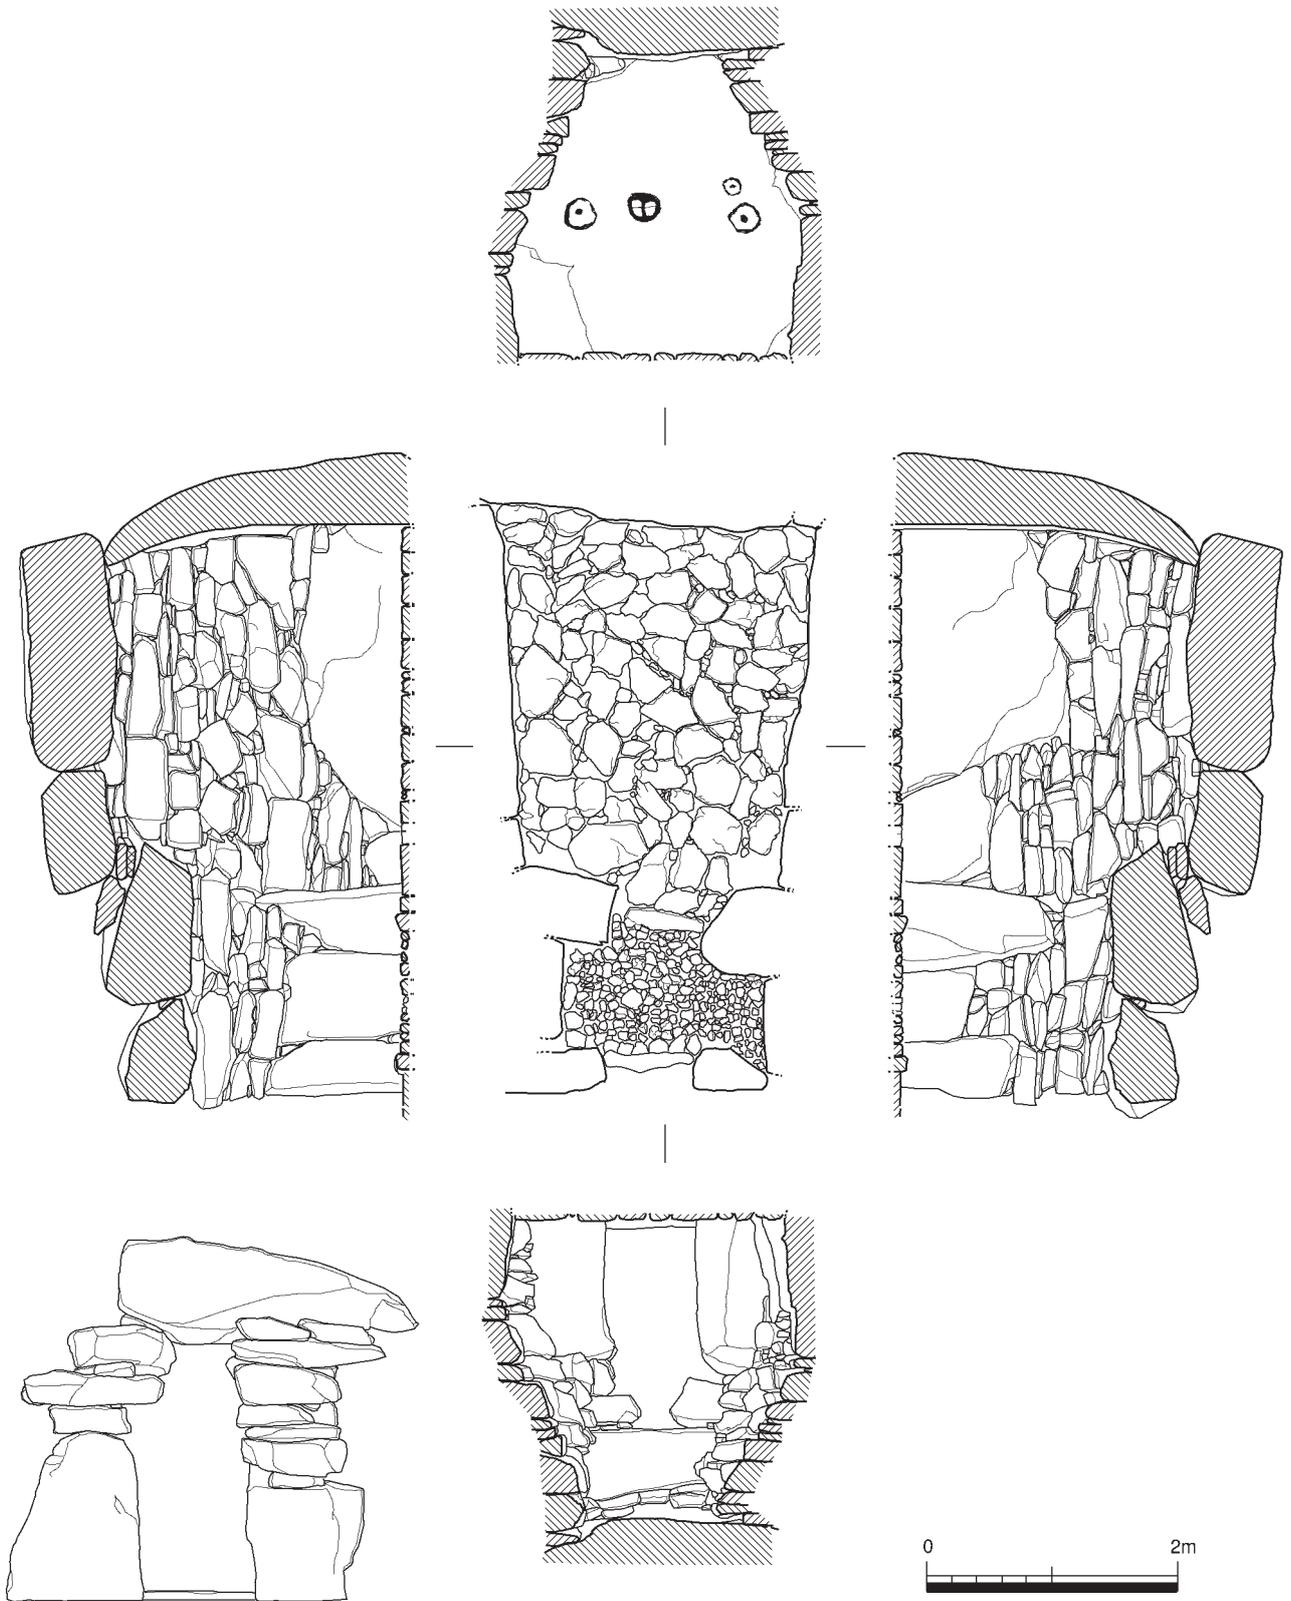
第7図 石室復原図 (1/60)

①工事の概要（第7図）

石室復原工は、調査記録に基づき石材の確認を入念に行ない、補足する石材に見当をつけるとともに剥離ひび割れがみられる石材について強化処理を施した。以下、詳細を記す。

腰石・天井石・袖石など大型の石材の剥離ひび割れ箇所を洗浄し、エポキシ材を注入した。

玄室の右側壁の崩落により生じた歪みの補正と新規石材の補足により築造当初の状態の復原を行った。石材一段を組上げるごとに裏込めに強化土を填圧し、内側は支保工で補強した。

玄室床面は攪乱された状態であったが、左手前隅の原状が残存している箇所を参考にして復原した。

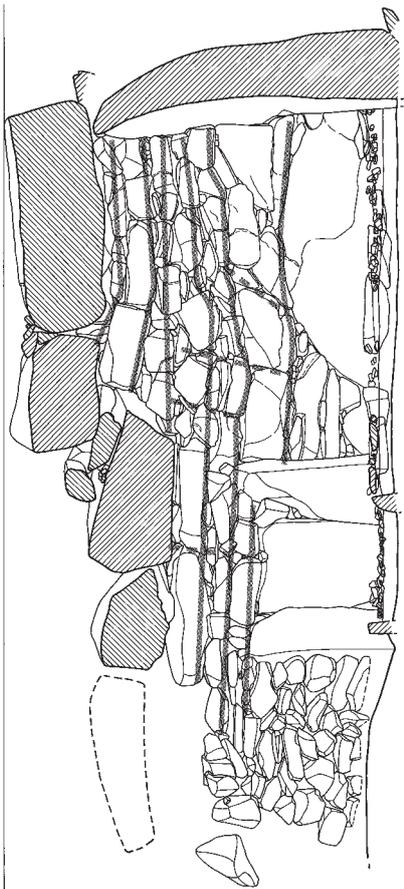
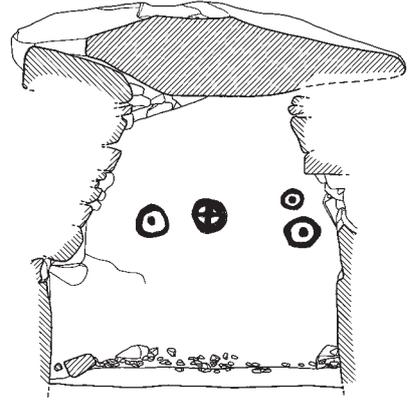
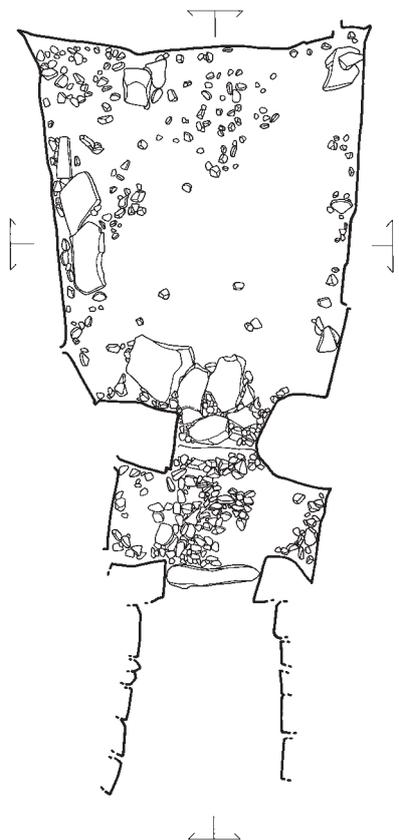
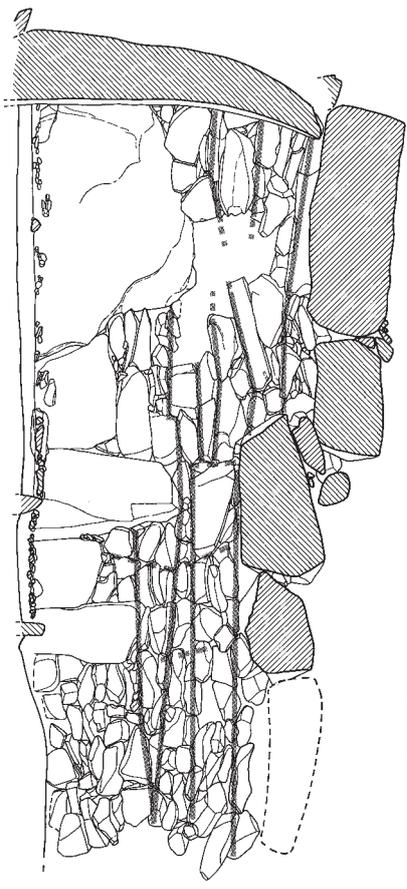
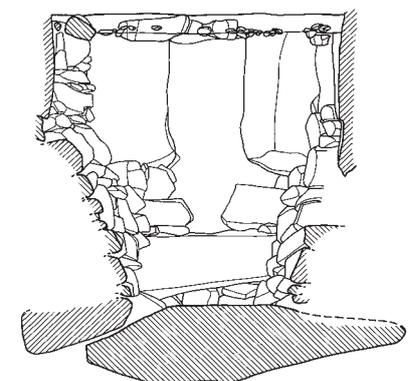
第 8 図 石室実測図 (1/60)

・縦と横の目地の調整（第8図）

調査記録から、玄室・前室ともに横目地は意識されたことが見て取れるが、縦目地は玄室・前室ともに部分的にしか通されておらず、レンガを積むように交互に積上げられている状況がみられた。

側壁に使用される石材はおおむね直方体であり、それを平積みに用いて築造されている。

迫持式に積上げた側壁と奥壁にバランスよく天井石を載せることと、床面近くにおいてはほぼ長方形の平面形であるが天井付近では円形になるような石材の配置。

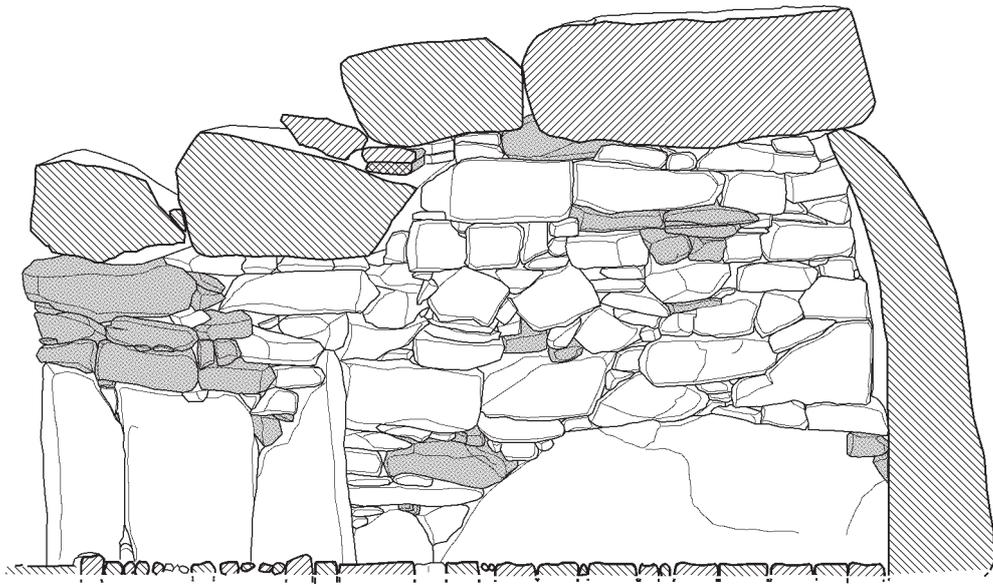
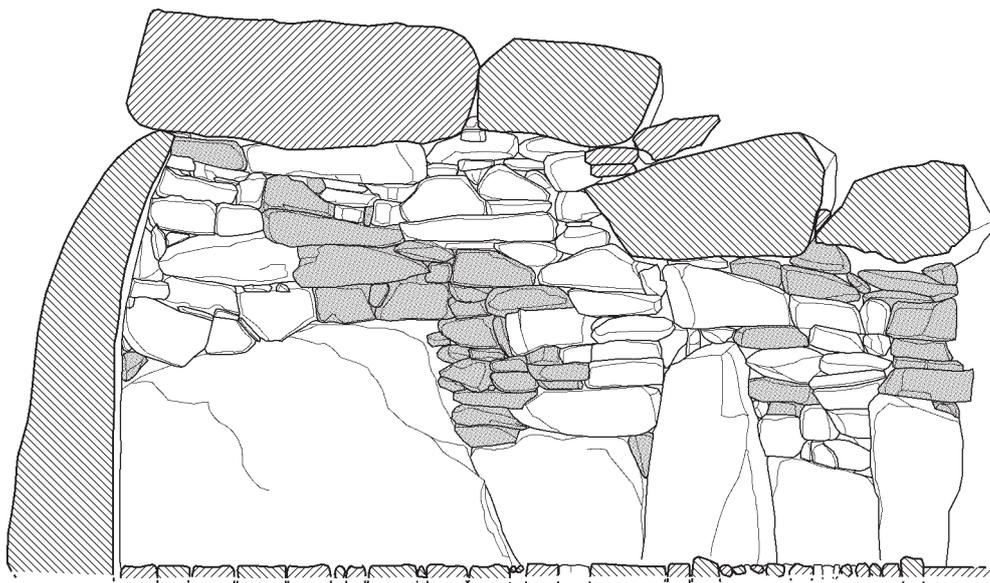
第9図 石室補足石材判別図 (1/40)

〔石材の補充（側壁・敷石）〕（第9図）

右側壁崩落部分・敷石および劣化が激しい石材について新規石材を補充した。補充した石材は第9図のとおりである。

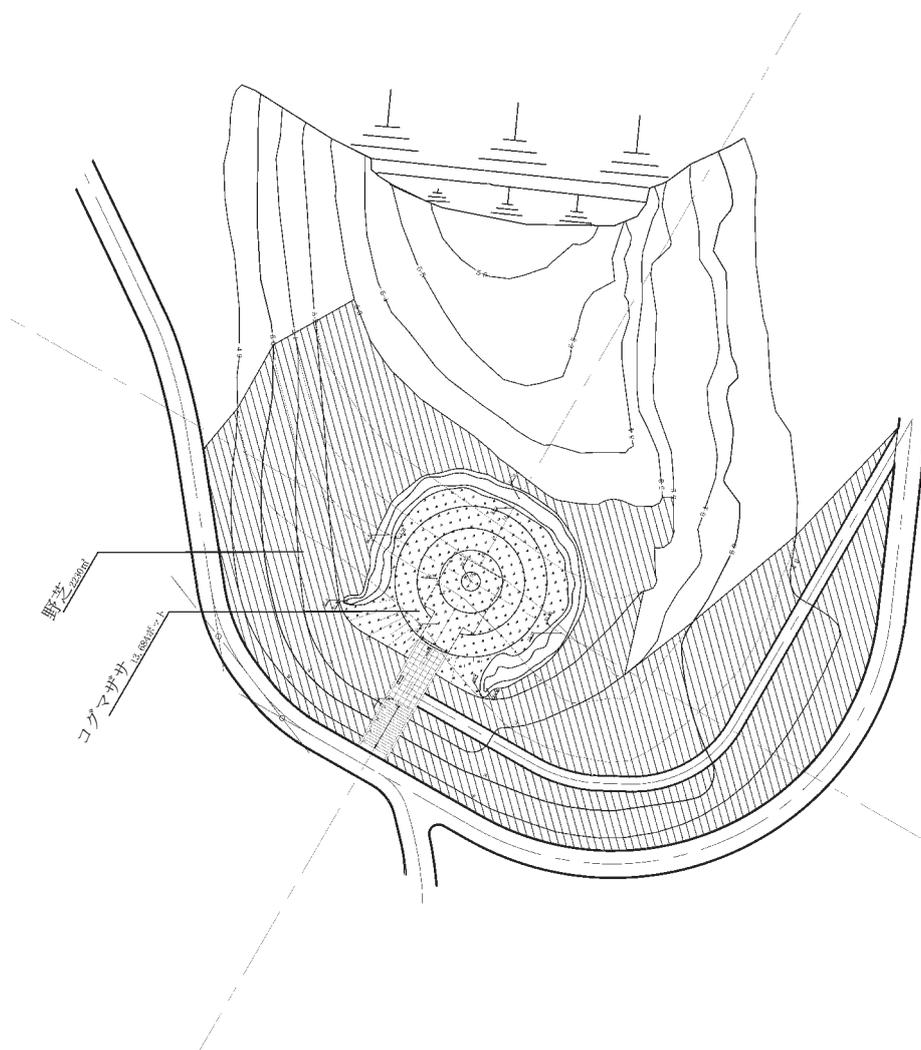
第12図 植栽平面図 (1/800)

〔植栽工〕（第12図）

復原丘陵部には張芝を行なった。墳丘部分は他との区別と墳丘上へ登ることの防止、雨水等からの表皮の保護を考慮し、コグマザサを植栽した。

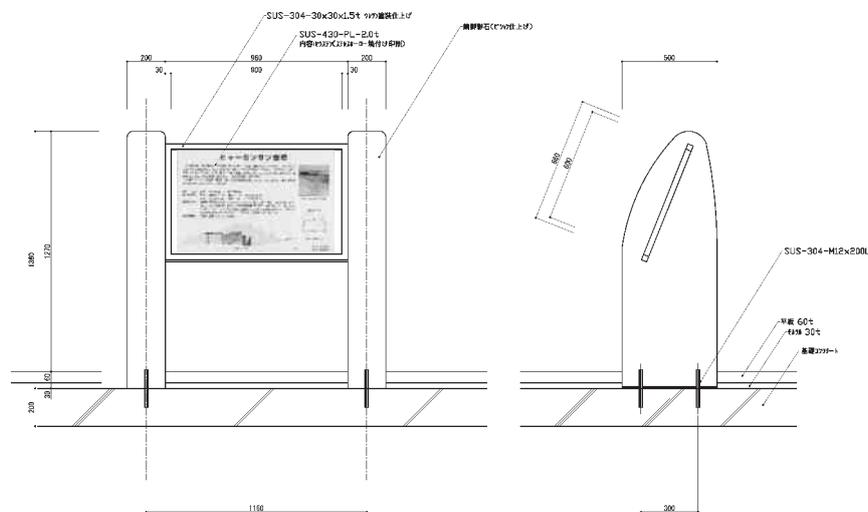
第13図 説明板構造図 (1/40)

〔説明板〕（第13図）

説明板は、高さ1.27m×幅0.2m×奥行0.5mの錆御影石製の支柱によって、0.6×0.9mのステンレスホロー焼付け印刷を施した版面を挟み込むものとした。

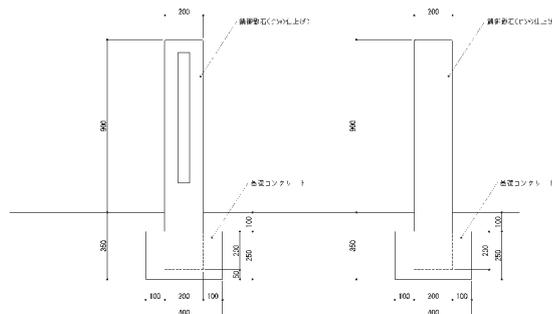
第14図 誘導サイン構造図 (1/40)

〔誘導サイン〕（第14図）

誘導サインは、高さ0.9m×幅0.2m×奥行0.2mの錆御影石製の柱に「ハーガンサン古墳」の文字を前面に彫込んだ。

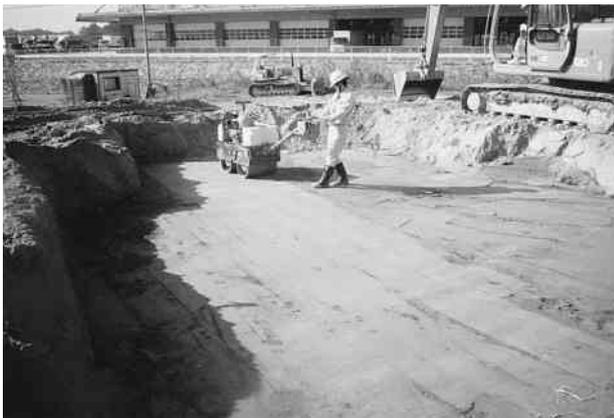
本墳復原地が緩やかながらも斜面地であること、復原を行なう石室および墳丘が相当の重量であることから地盤の沈下・耐震性を考慮し、その部分の地盤改良を行なうこととした。

石室整備部地盤改良（施工状況 北から）

全体盛土	平面積	1,900m ²	使用土量	2,590m ³
石室復原箇所	Fe 石灰による強化処理	平面積76.82m ²	使用量	78.0m ³
Fe 石灰混入比	土：Fe 石灰=93.5：6.5

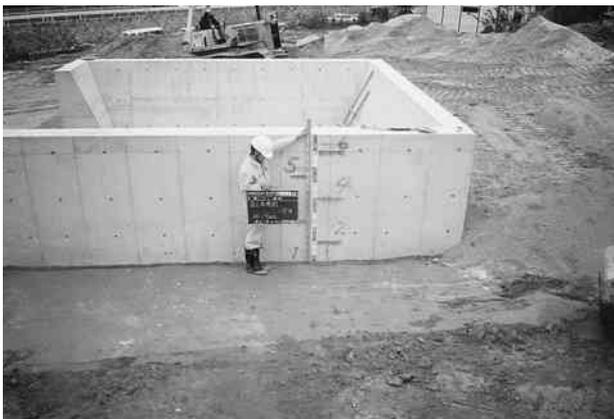
擁壁面積	外法	幅6.01m×長さ6.55m	内法	幅3.81m×長さ4.35m
断面	下底1.1m 上底0.31m 高さ2.0m			
前門相当部間隔	3.0m

小型重力擁壁設置状況（東から）

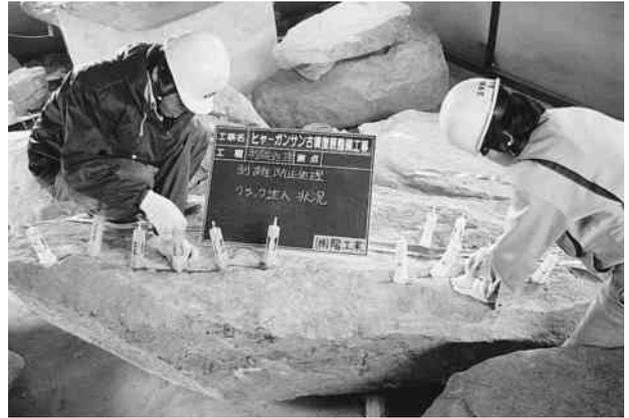
石材剝離防止処理作業

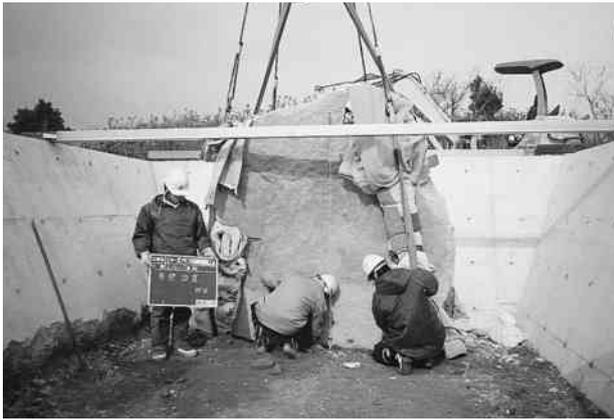
石室整備工 奥壁設置 (南から)

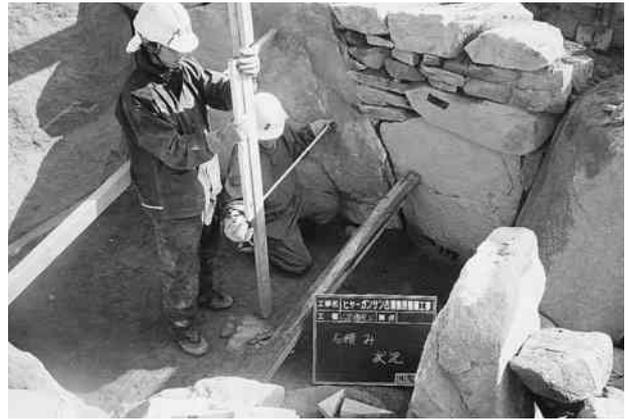
石室整備工 玄室石積み状況 (南西から)

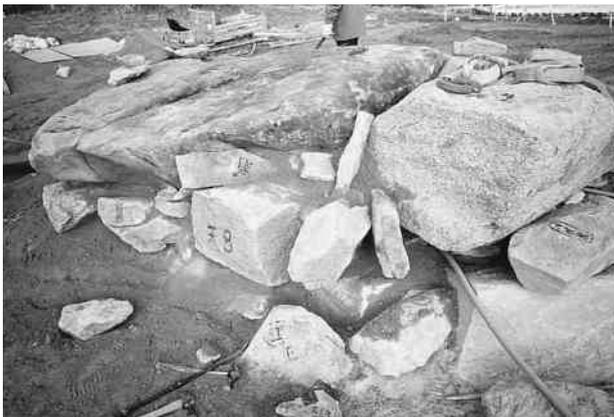
石室整備工 天井石設置状況 (南西から)

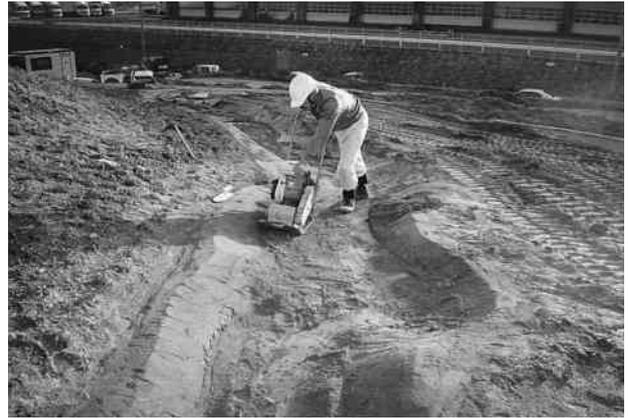
周溝は原形を復原した。排水などの都合により、周溝先端部をやや低くし、墳丘背面部をやや高くした。また、表土を改良土により補強した。

墳丘整備工 周溝復原（北から）

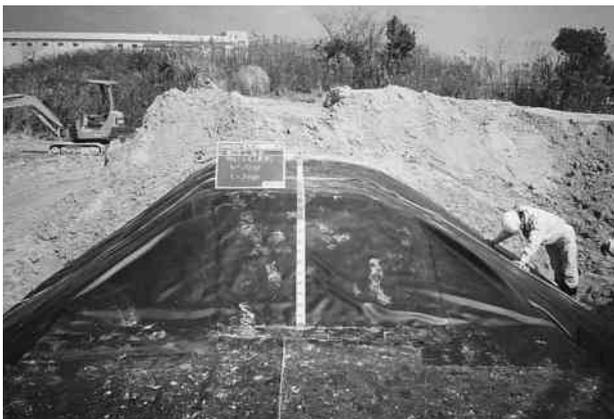
石室組上げ工終了ののち防水シート（57.0m²）を覆い、墳丘盛土を盛った。墳丘盛土の締固めには、バックホーを用いた。

墳丘整備工 防水シート設置（南から）

本事業において、防水効果を得るため石室の上部を防水シートで覆い、墳丘は機械による締め固めを行なったことは本文記述のとおりである。平成15年の梅雨は施工直後であったことから防水シートの内側の土に含まれる水分が石室内に出たようであるが、防水効果・墳丘の状態など今後の変化を見守りたい。
