鳥栖市文化財調査報告書第76集

八ツ並金丸遺跡

本書は、都市計画公園鳥栖東公園の用地造成工事に伴い、平成15年度に実施した鳥栖市今町に所在する八ツ並金丸遺跡の埋蔵文化財緊急発掘調査の記録をまとめた報告書です。

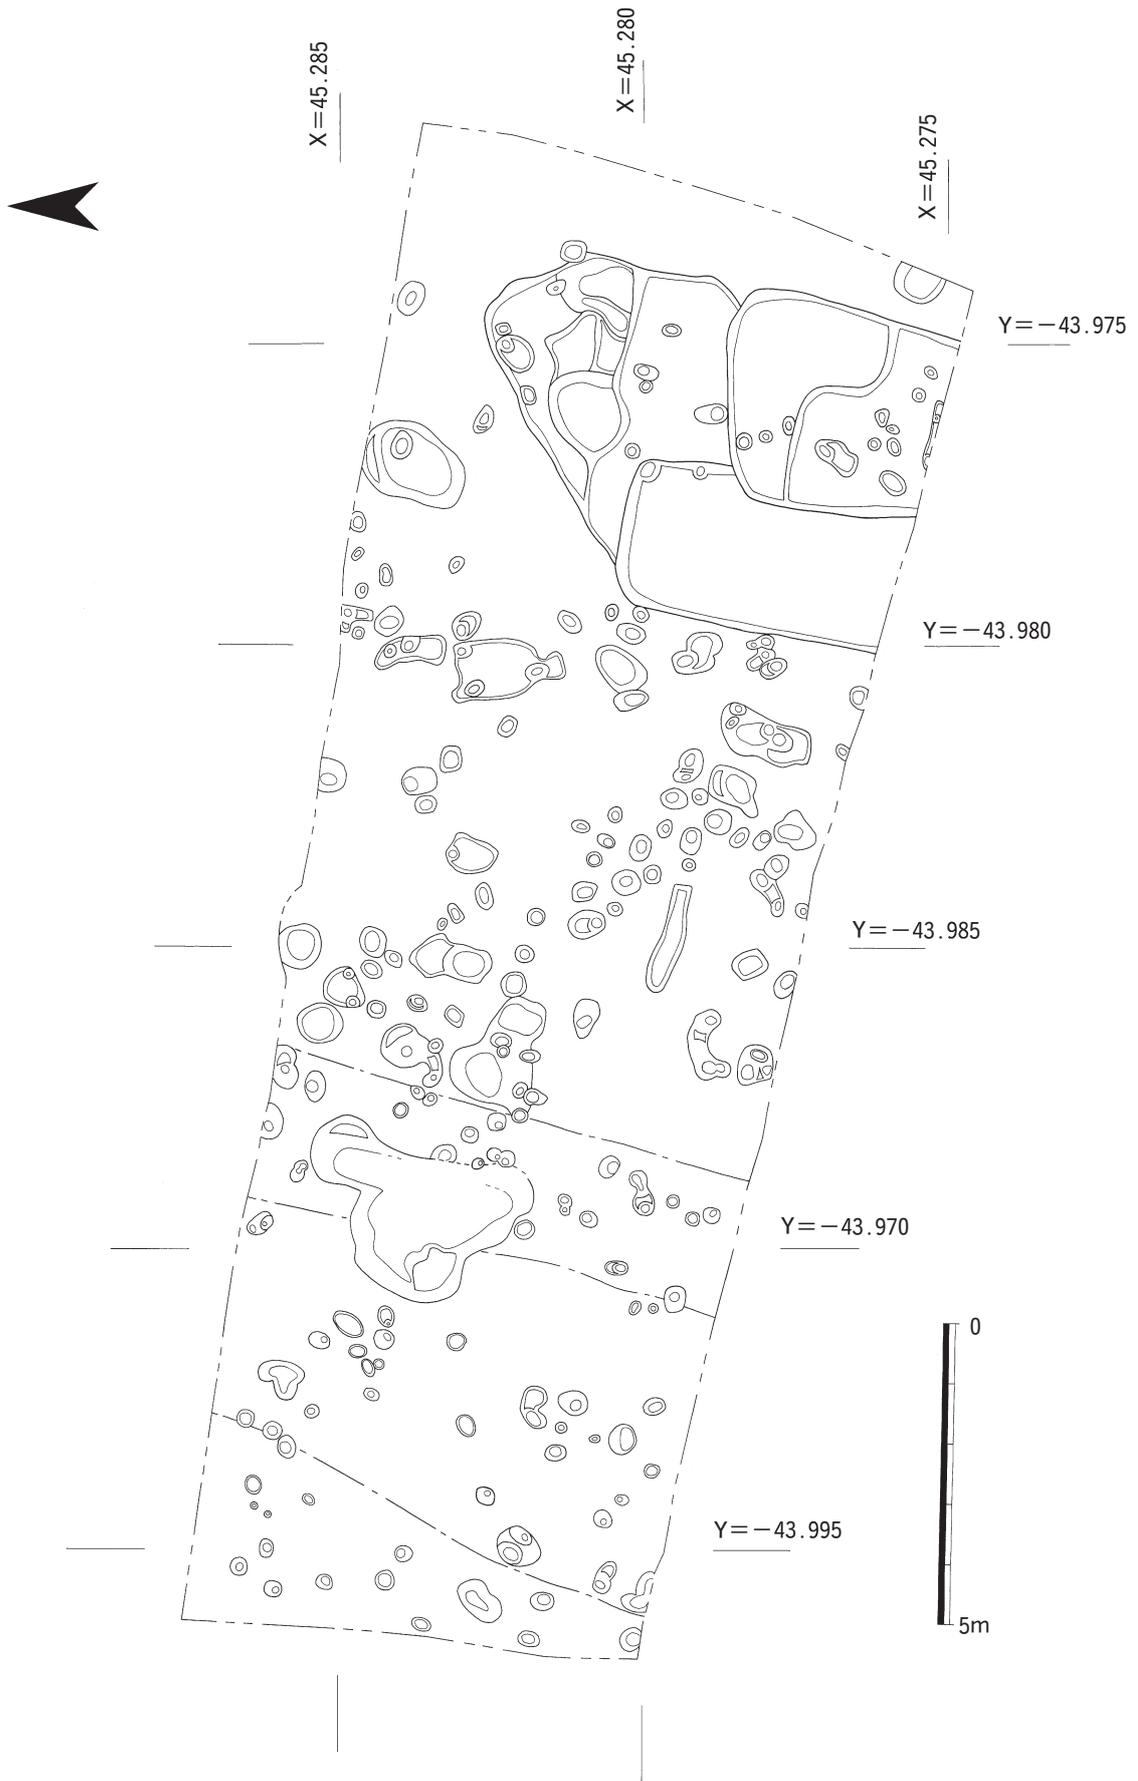
図11 12区遺構配置図 (1/125)

調査区は11区の南東約30mに位置する。この地区は平成9年度に実施した確認調査対象地点に重複しており、確認調査トレンチを3本跨いだ形となっている。本区は全体的に攪乱や削平を受けているために遺構の残存状態はあまり良好とはいえない。東端部分から重複する竪穴住居の可能性が考えられる遺構が検出されているが、上部の削平により部分的な落ち込み状遺構の状態を検出されており、これらの遺構の正確なプラン・性格等は不明確である。あとは時期・性格不明の土坑と小穴が調査地区全体で検出された。

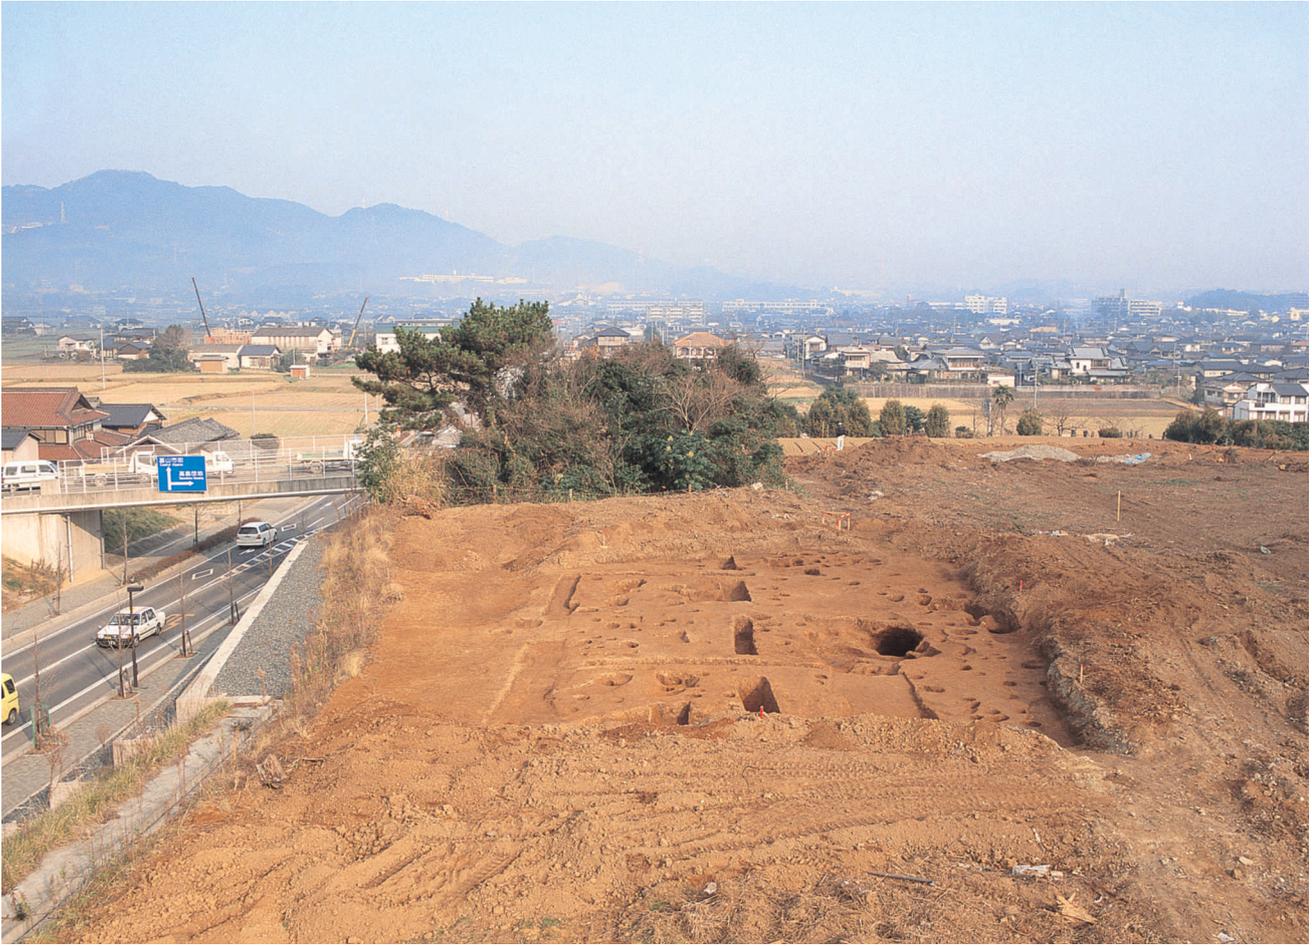
1. 11区全景（南上空から）

鳥栖北部丘陵新都市造成関連で調査を実施した八ツ並金丸遺跡の8区の東に隣接する調査区である。8区の東半部では弥生時代前期末～中期初頭の貯蔵用の竪穴（貯蔵穴）が多数検出されているが（図2参照）、本調査地区もそれに連続して同時期の貯蔵穴と考えられる土坑が6基検出された。あと8区同様に耕作機械による縦横の攪乱により遺構が一部損壊されていたが、調査地区全体から時期・性格不明の小穴が多数検出されている。なお、八ツ並金丸遺跡全体では本遺跡も含めて貯蔵穴が257基検出されているが、これは柚比遺跡群の中でも群を抜く数量・密集度である。

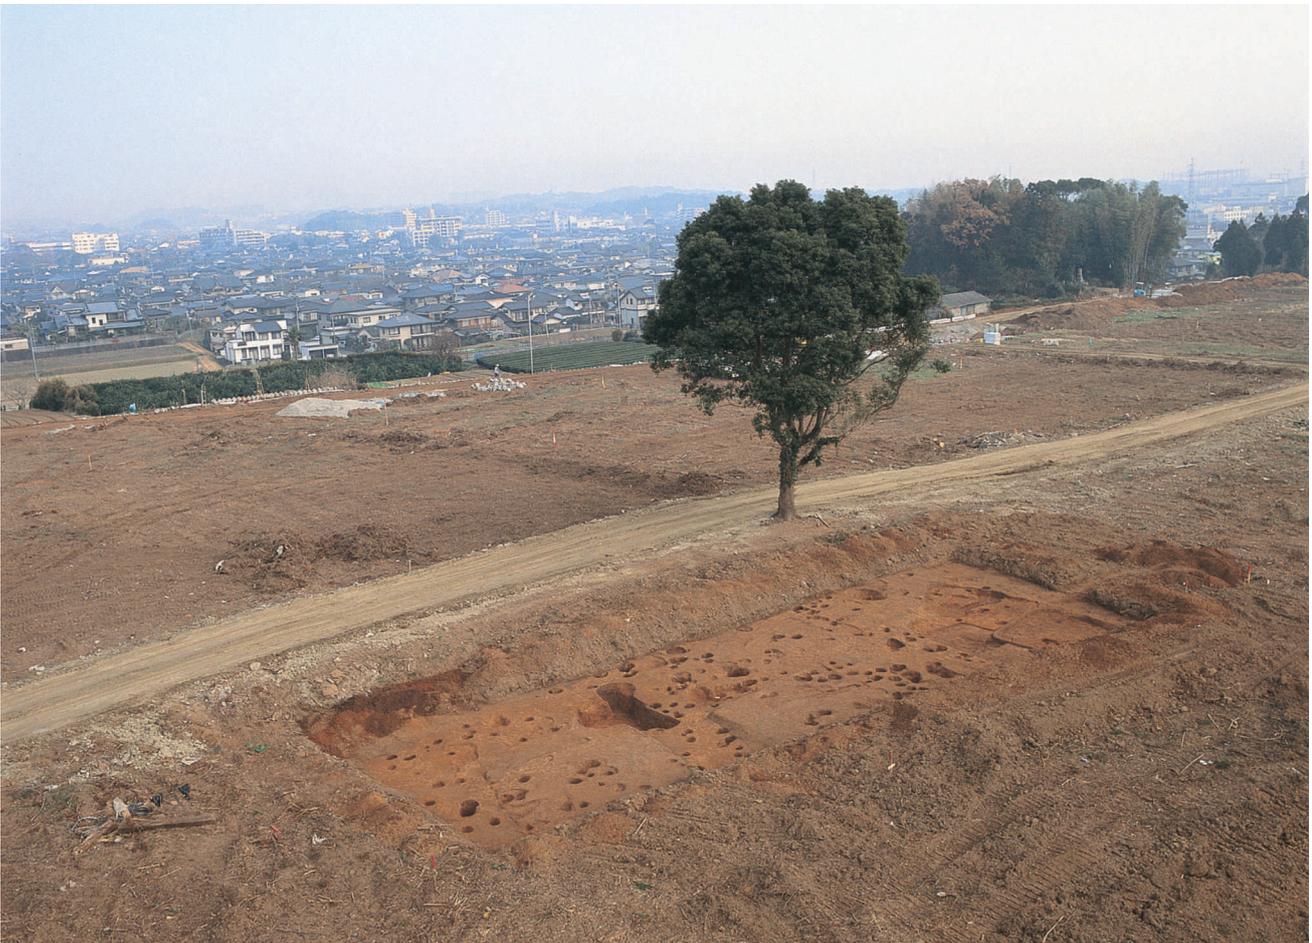
2. 12区全景（南西上空から）

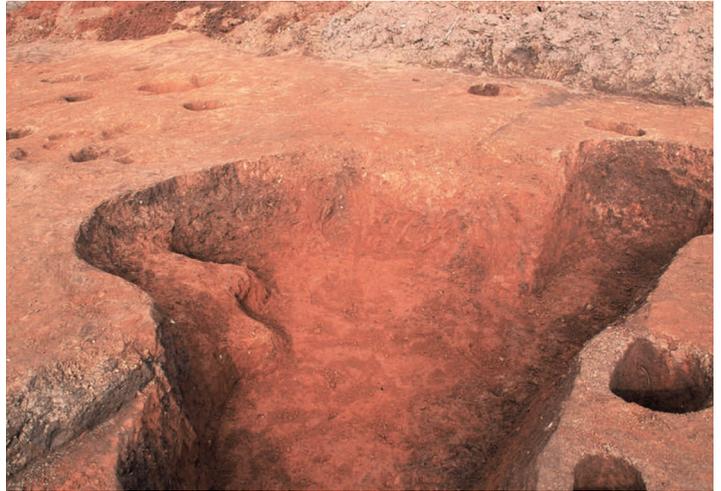
2. SK1103 (手前)・1102土坑 (奥) (南東から)

本地区で検出された貯蔵穴は、規模的には概ね小型の部類に入るものである。断面形態は袋状のものが4基（SK1102、03、05、06）、あとの2基（SK1101、04）は方形である。これらのうちSK1102、03の2基の土坑はSK1102土坑の埋没後にSK1103土坑が一部重複して掘削されている。あとの貯蔵穴に切り合い関係はない。遺物（図10、写真図版6）は、甕・壺・高杯等の土器類、土製紡錘車・石斧等が出土しているが、SK1106以外は大半が埋土中から出土した小破片である。これらのうちSK1101、05、06からは小壺が出土している。

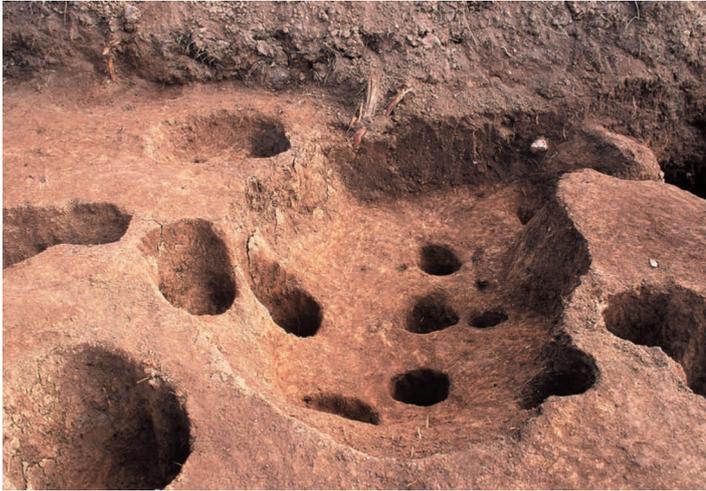
1. SK1104土坑（西から）

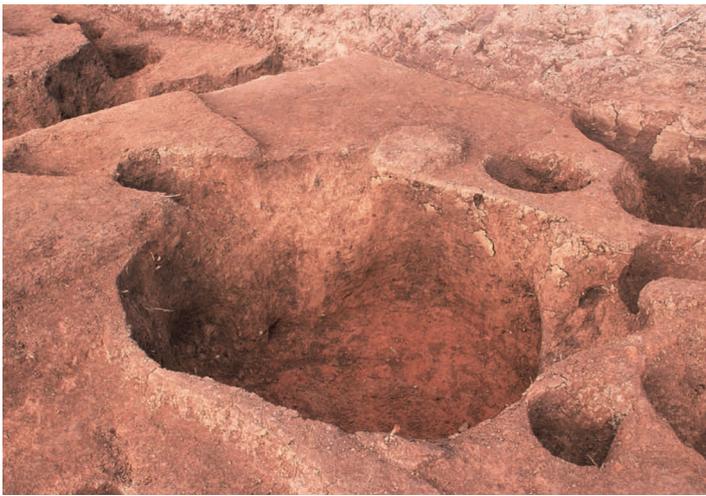
2. SK1105土坑（南東から）

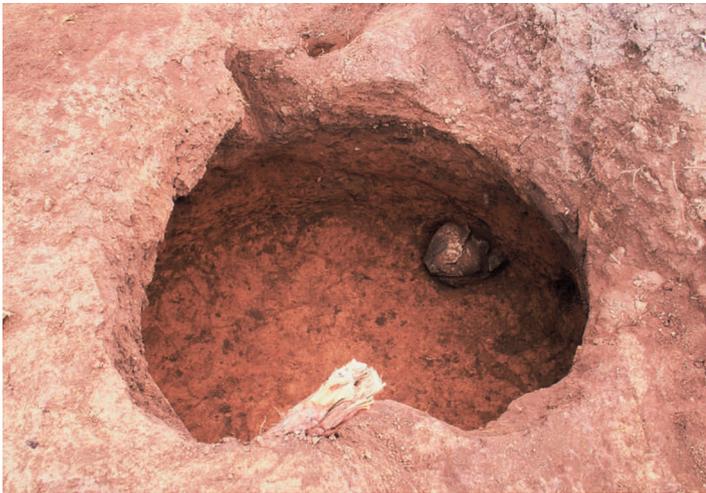
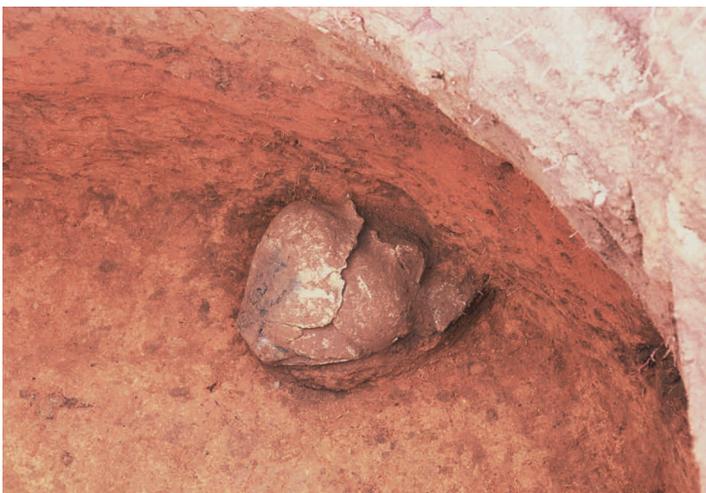
3. SK1106土坑（南から）

4. 同 床面遺物出土状況（南から）

比較的良好な状態で検出されたSK1106土坑（図4、写真図版4—3・4）は典型的な袋状の貯蔵穴で、床面から炭化した長さ約25cmの木材とほぼ完形の無頸壺（59）を検出した。この炭化木材については貯蔵穴に出入りするための梯子の残欠である可能性が考えられる。他の遺物は埋土中の出土であるが、肩部に2条の沈線の下に列点3条からなる円弧文を巡らせた壺（58）や今山産玄武岩製の太型蛤刃石斧（61）、土製紡錘車（62）が出土している。

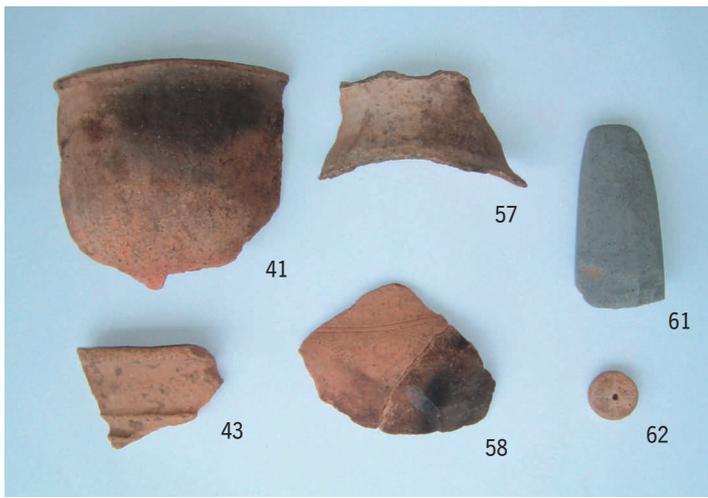
2. SK11006土坑出土遺物

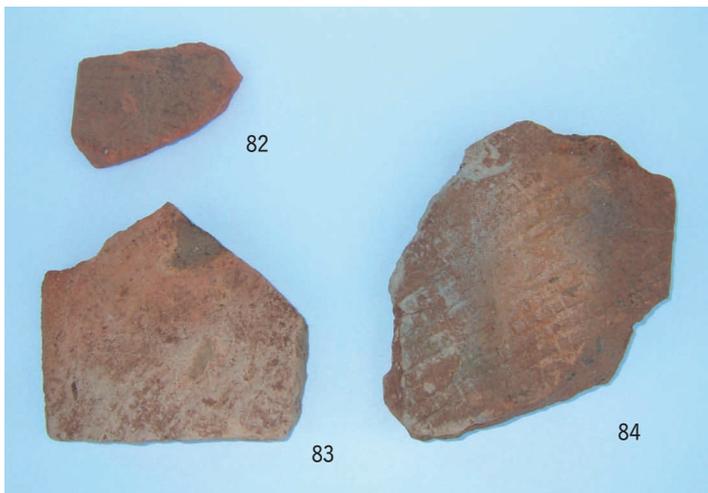
4. 掘立柱建物周辺出土布目瓦

古墳時代後期の遺構・遺物もわずかながら検出されているが、丘陵東端に近い部分で奈良時代の掘立柱建物跡が検出されたことが特筆される。ここからの遺物（図14、写真図版5）としては8世紀後半代の布目瓦片が遺構周辺から出土しており、建物はこの時期のものと考えられる。各柱穴の堀方は90～80×80cm程度の方形ないしは長方形で、柱痕は検出面で径約30cmを測る。掘立柱建物は平面図（図13）を一見すると、南北6間、東西2間と南北12間、東西2間の2棟の建物が南北に直列しているようにもみえるが、中間位置にあたる道路部分が調査できなかったため確定はできないものの、おそらく1棟になる蓋然性が高い。この場合の平面的規模は柱間南北22間、東西2間で、復元すると約21.3×1.8mの細長い平屋の建物となる。また、南東部分には建物に平行する素掘り溝が確認されており、側溝の可能性が考えられる。
